# DEKRA CZ a.s.

## ÚDAJE O VOZIDLE

| RZ: | 9AA3986 | VIN: | VAVWS1339D477620 |
| Model vozidla: | Schwarzmüller | Provedení: | SPA 3/E |

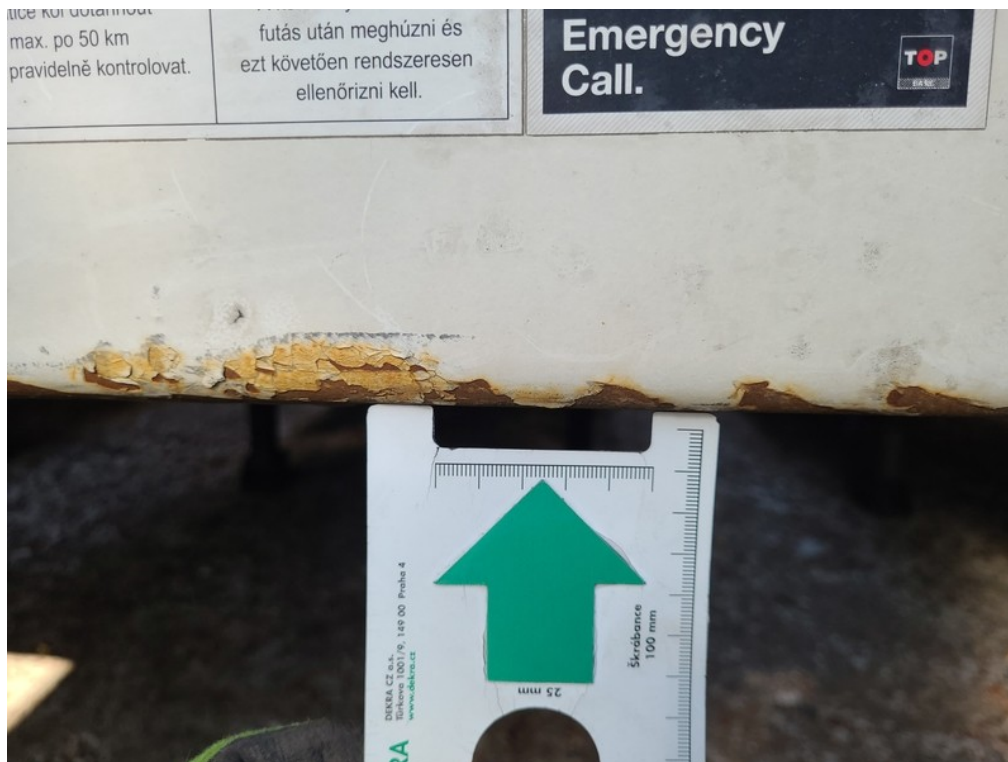
1 **Rám - Koroze**  
Umístění:  
Způsob opravy:

Exteriér (vnější prostor)  
Lakovat

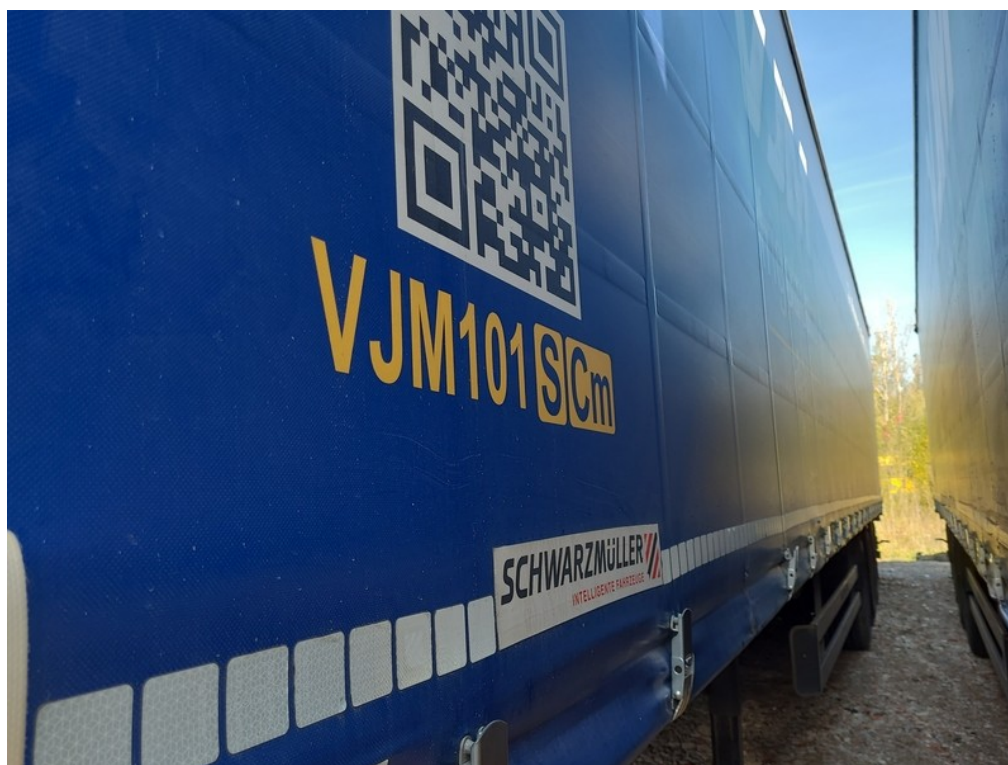
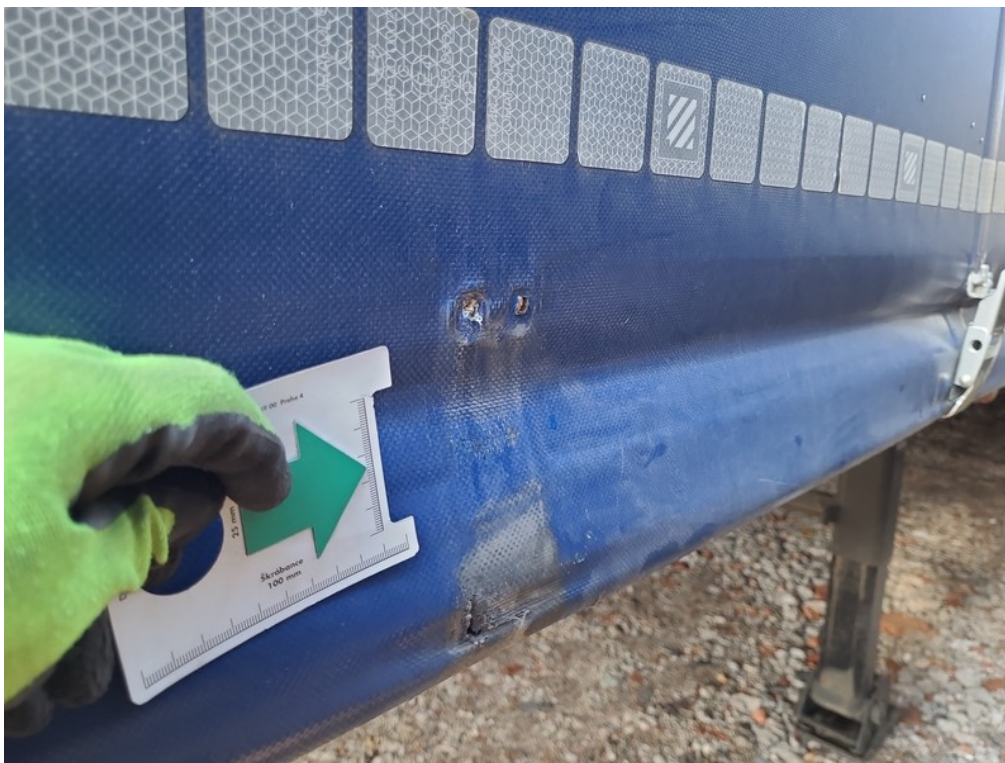
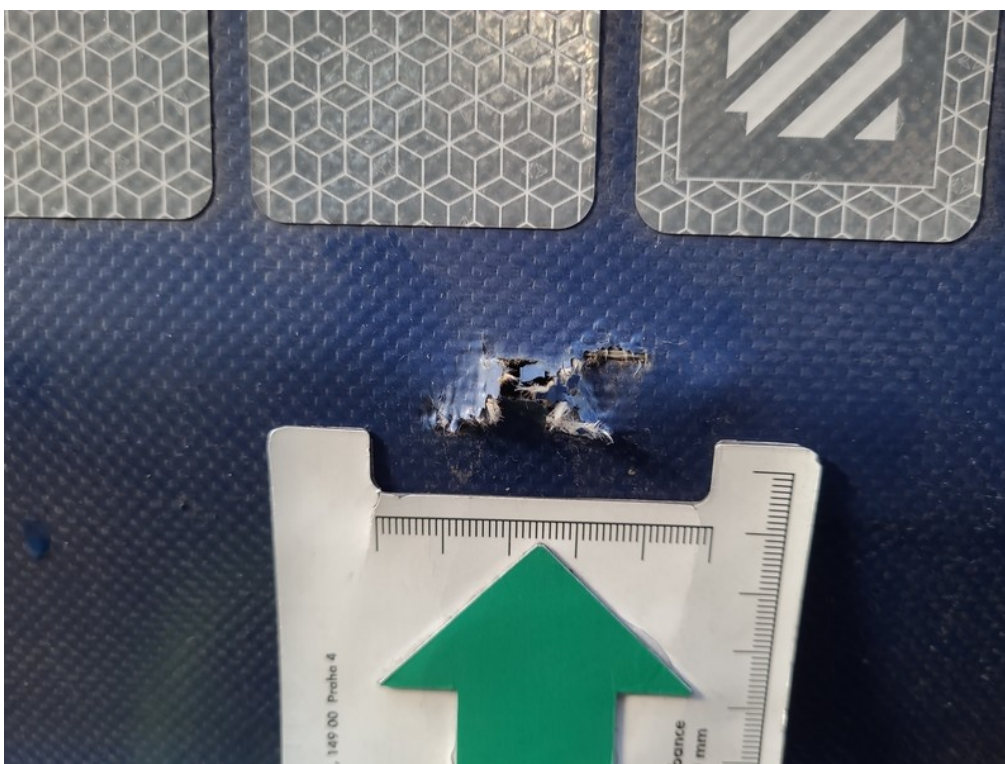
2 **Plachta levá - Prasklina**  
Umístění:  
Způsob opravy:

Poznámka: + preska

Exteriér (vnější prostor)  
Opravit

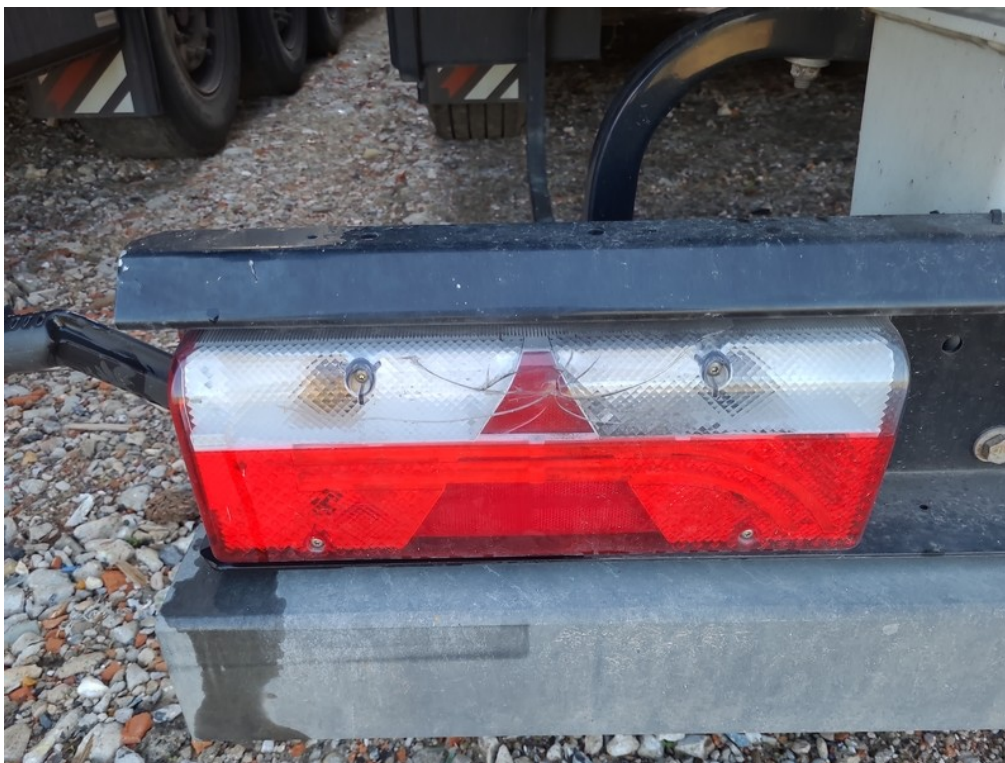
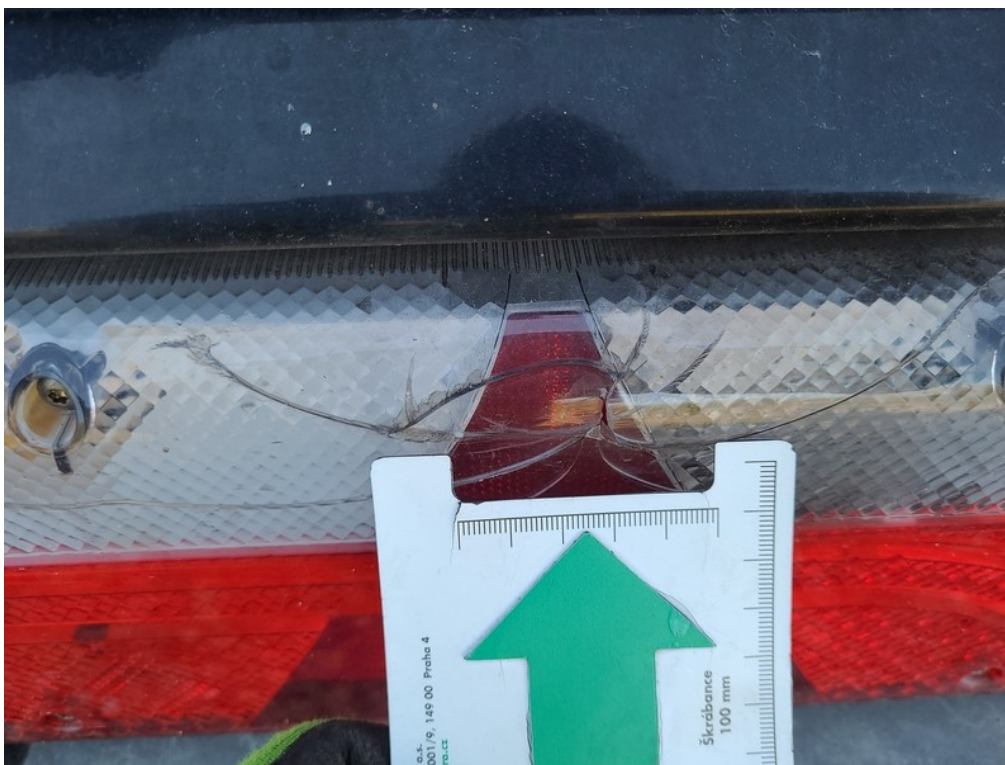
### 3 **Koncové světlo levé - Prasklina**

Exteriér (vnější prostor)  
Vyměnit

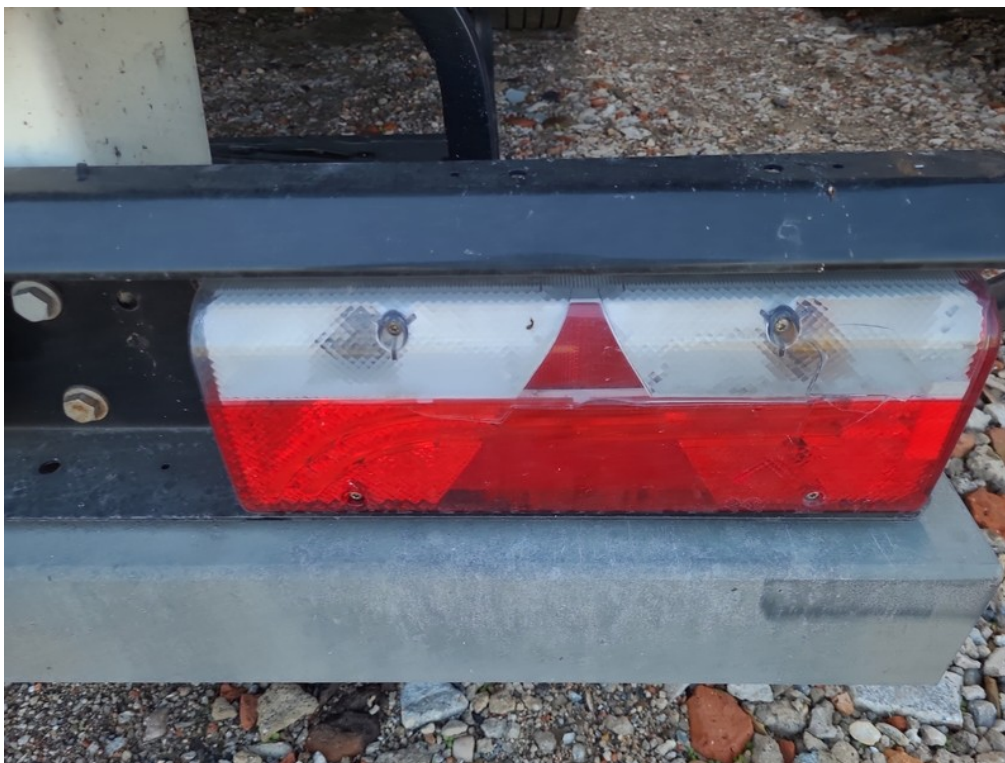
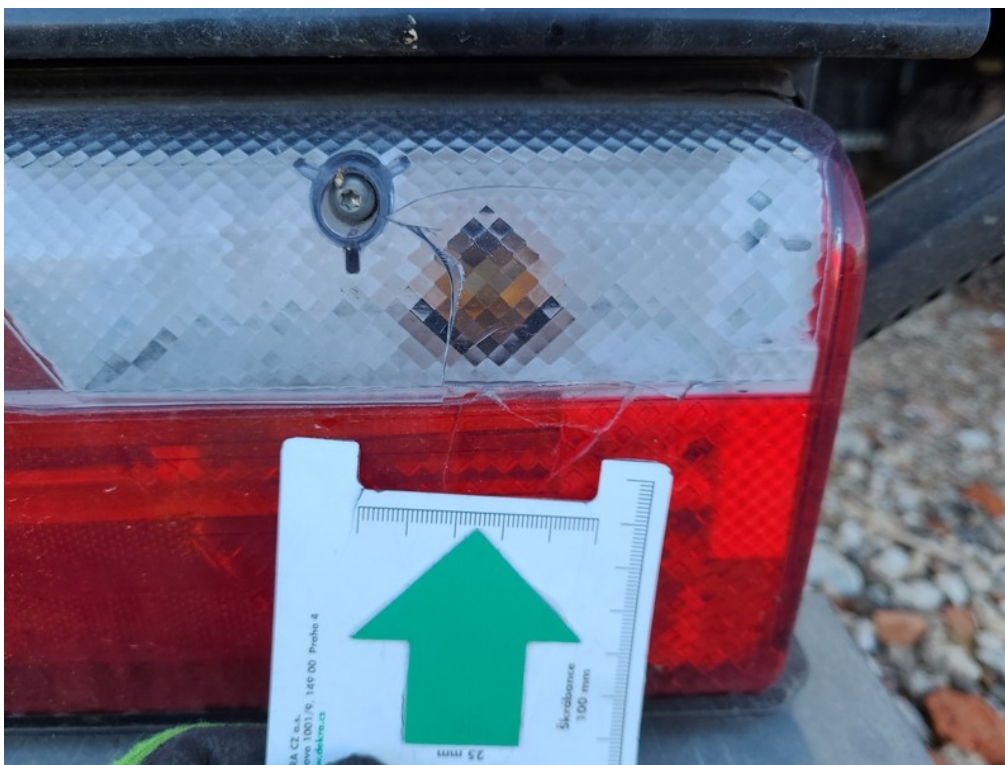
### 4 **Koncové světlo pravé - Prasklina**

Exteriér (vnější prostor)  
Vyměnit

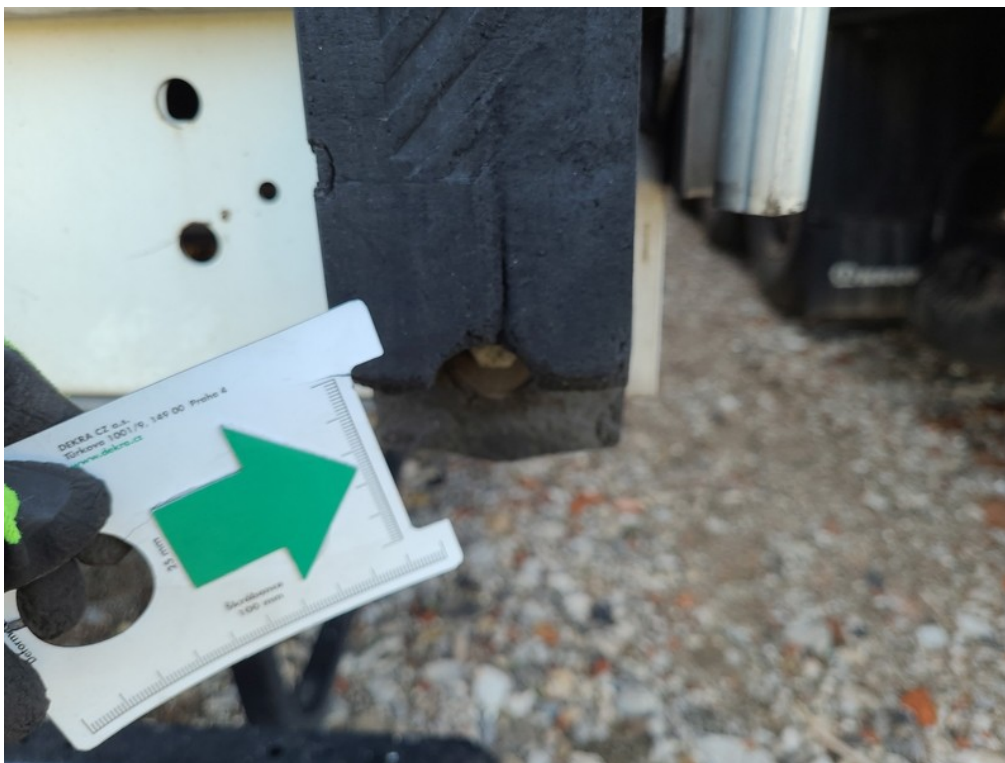
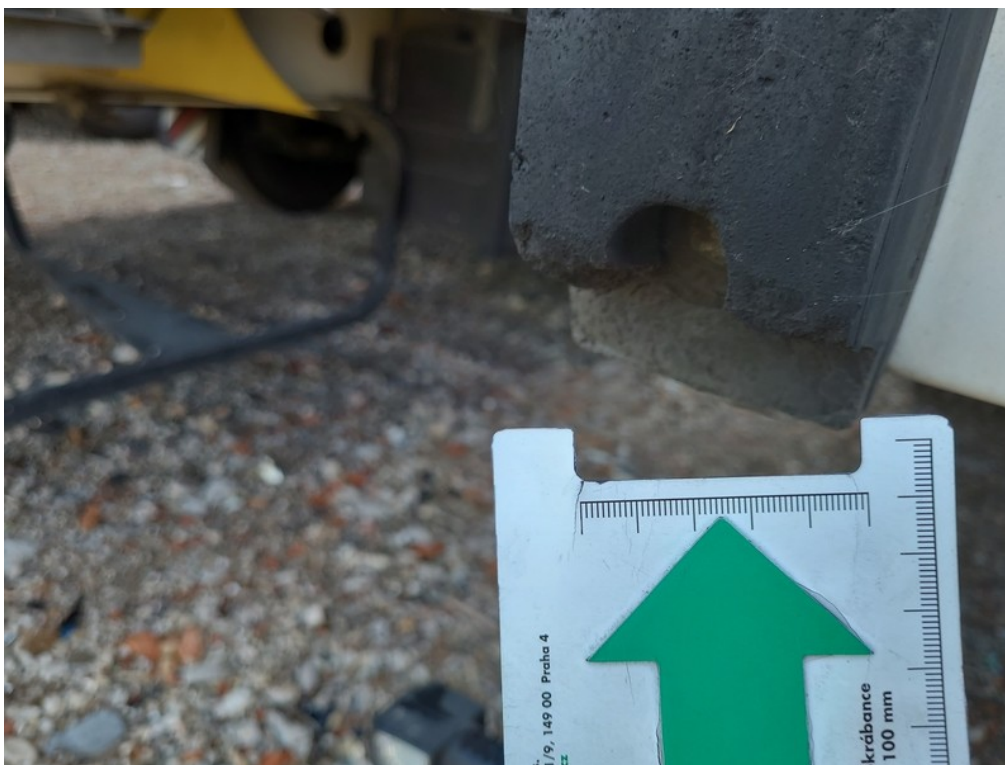
5 **Dorazy - Prasklina**  
Umístění:  
Způsob opravy:

Poznámka: 2ks

Exteriér (vnější prostor)  
Vyměnit

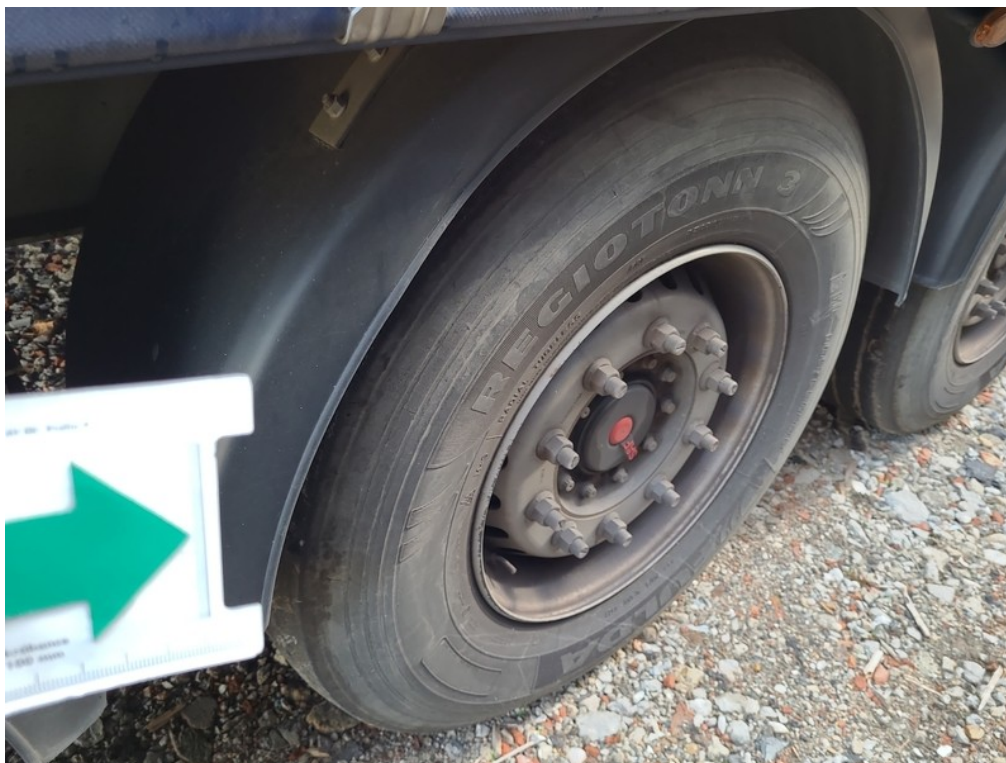
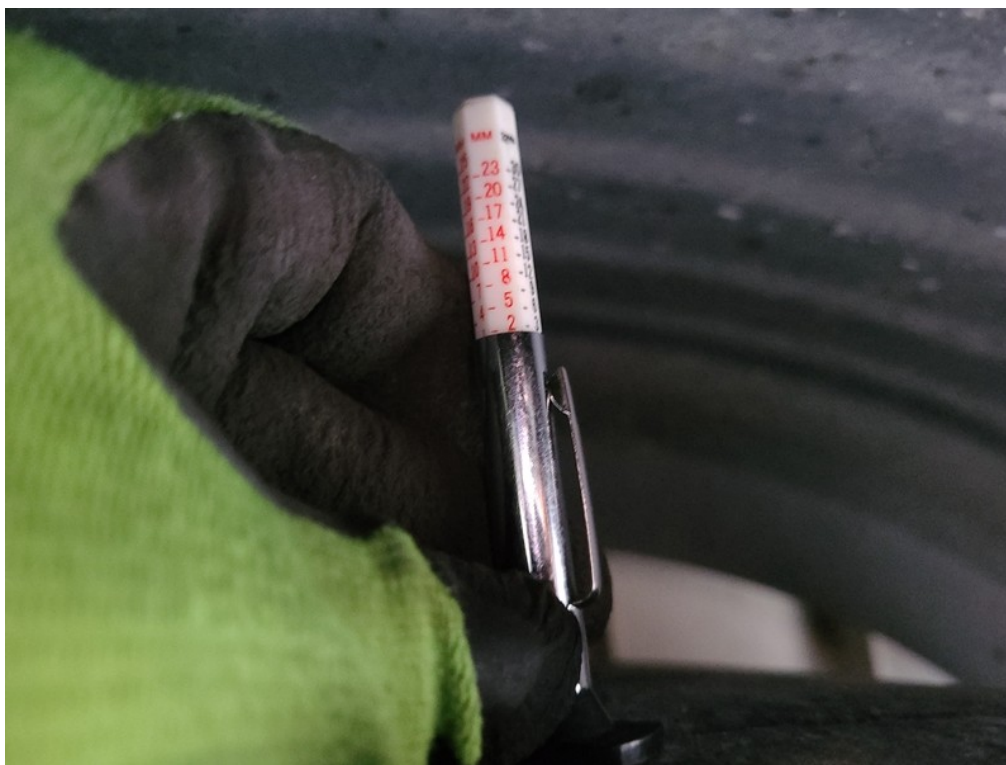
- 6 Pneumatika kola 1ks - Opotřebení**
- |                |                           |           |

| Způsob opravy: | Vyměnit | |

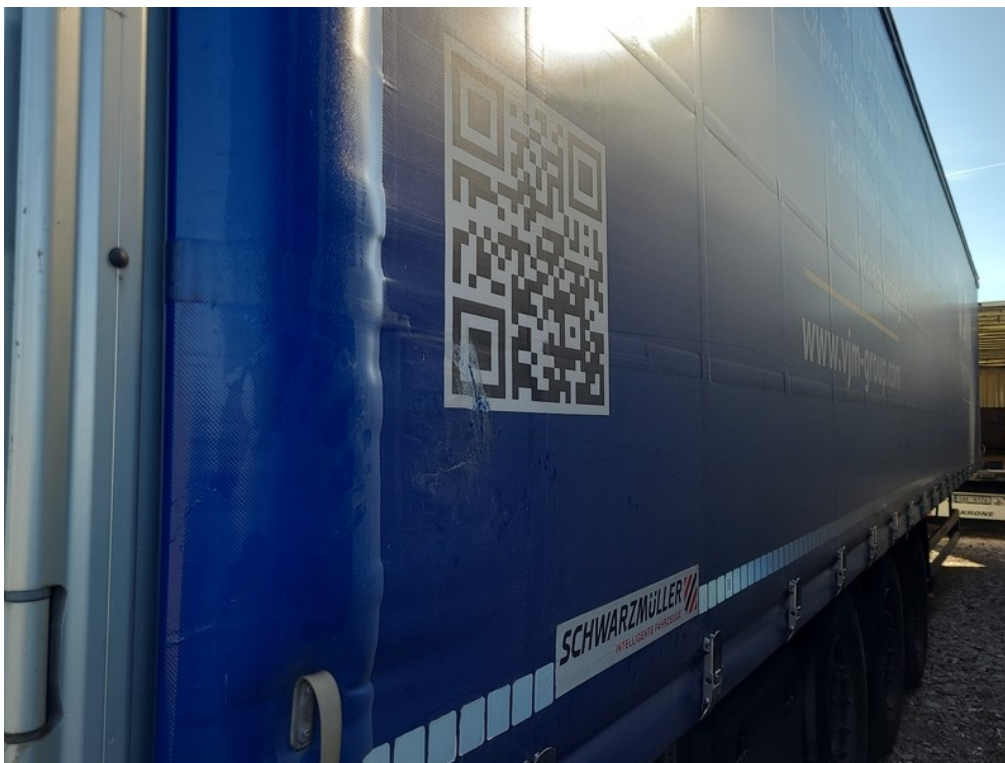
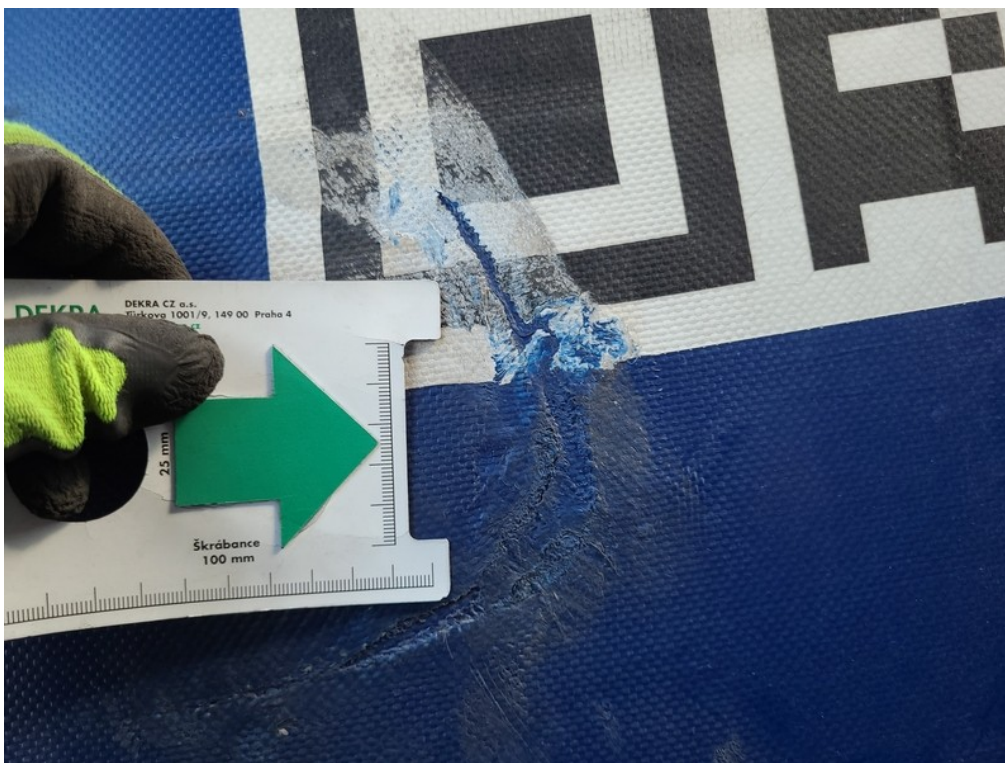
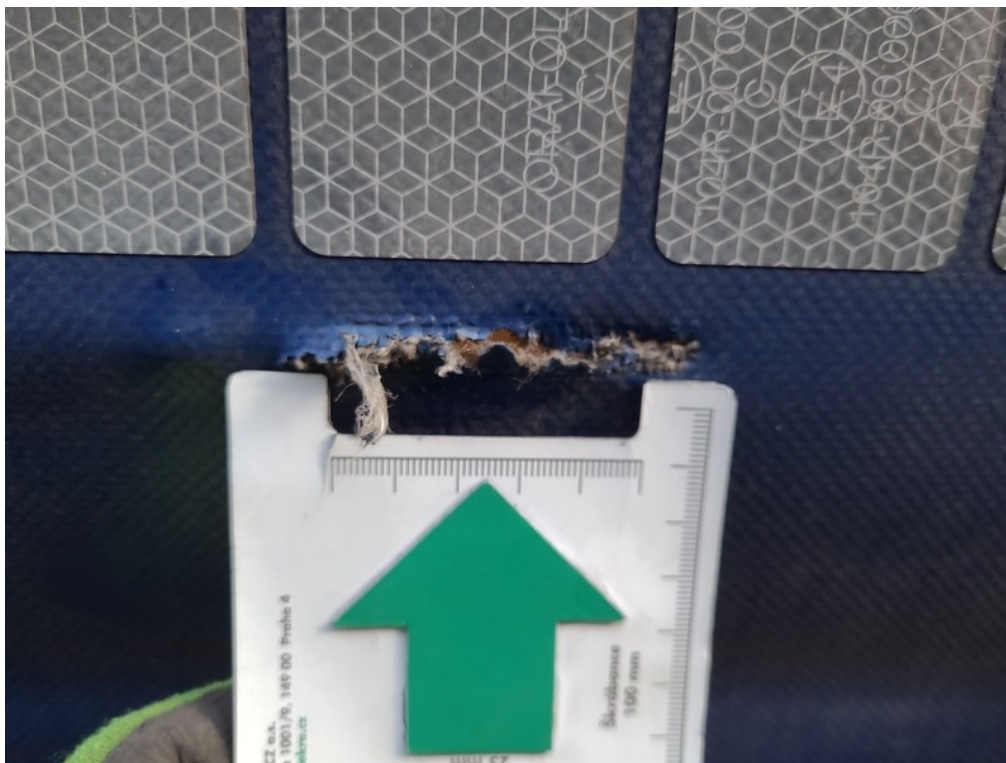
### 7 Plachta pravá - Prasklina

Exteriér (vnější prostor)  
Opravit

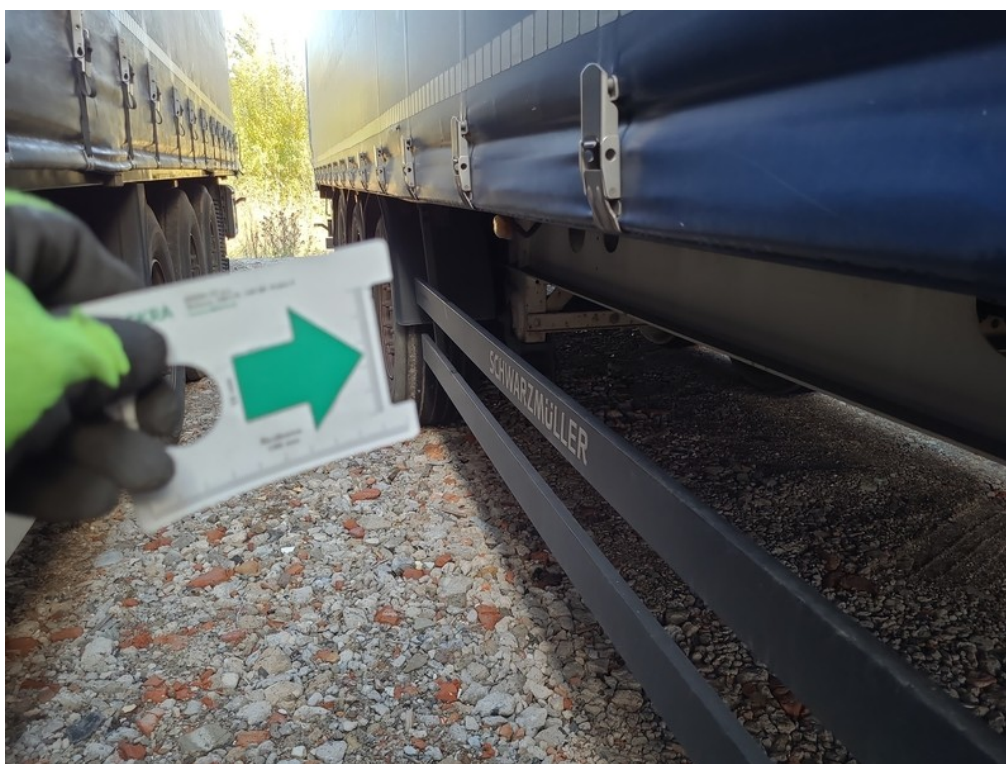
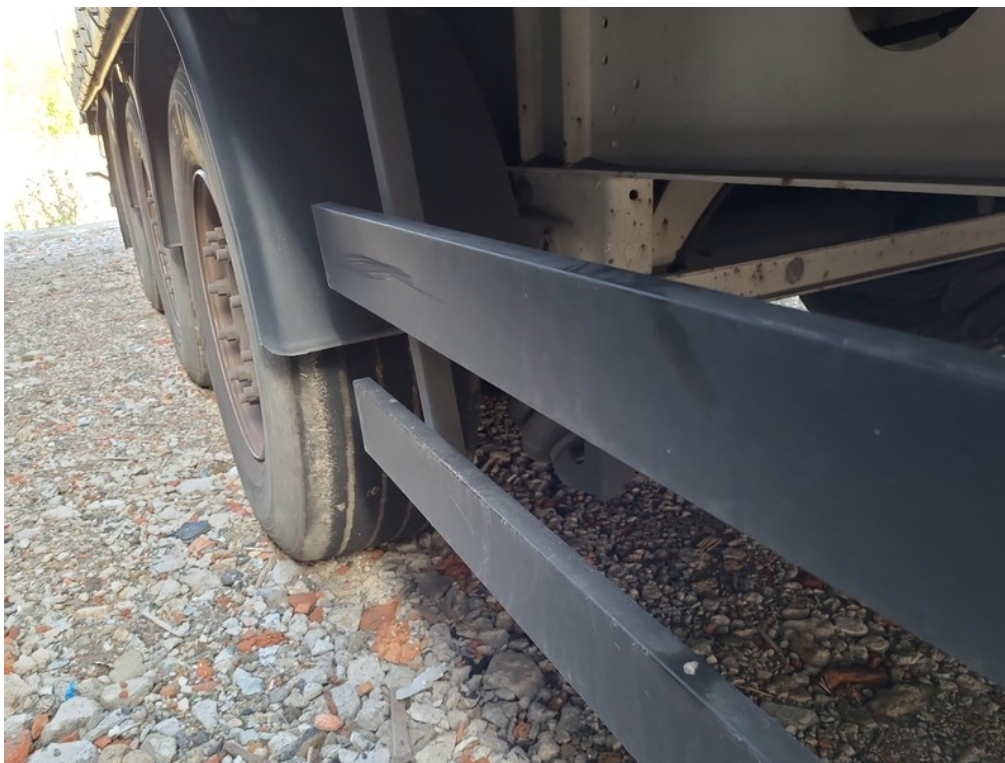
**8 Zábrana podjetí pravá - Deformace**  
Umístění: Exteriér (vnější prostor)  
Způsob opravy: Opravit

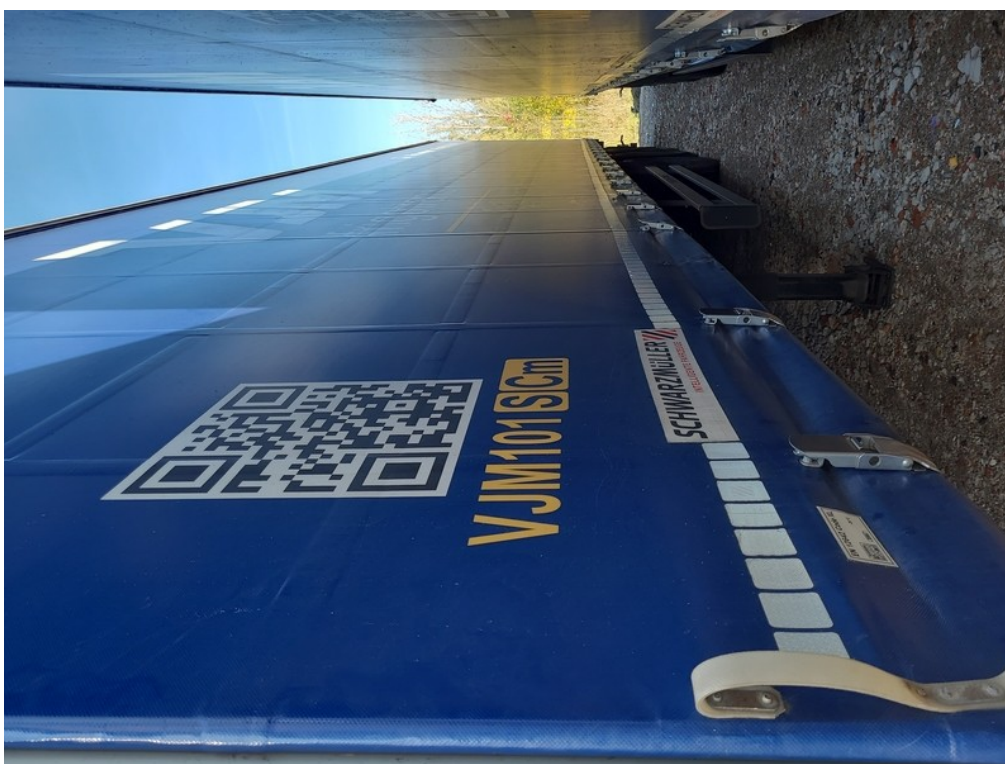
9 Celková plocha karoserie - Polepy  
Umístění: Ostatní  
Způsob opravy: Odstranit

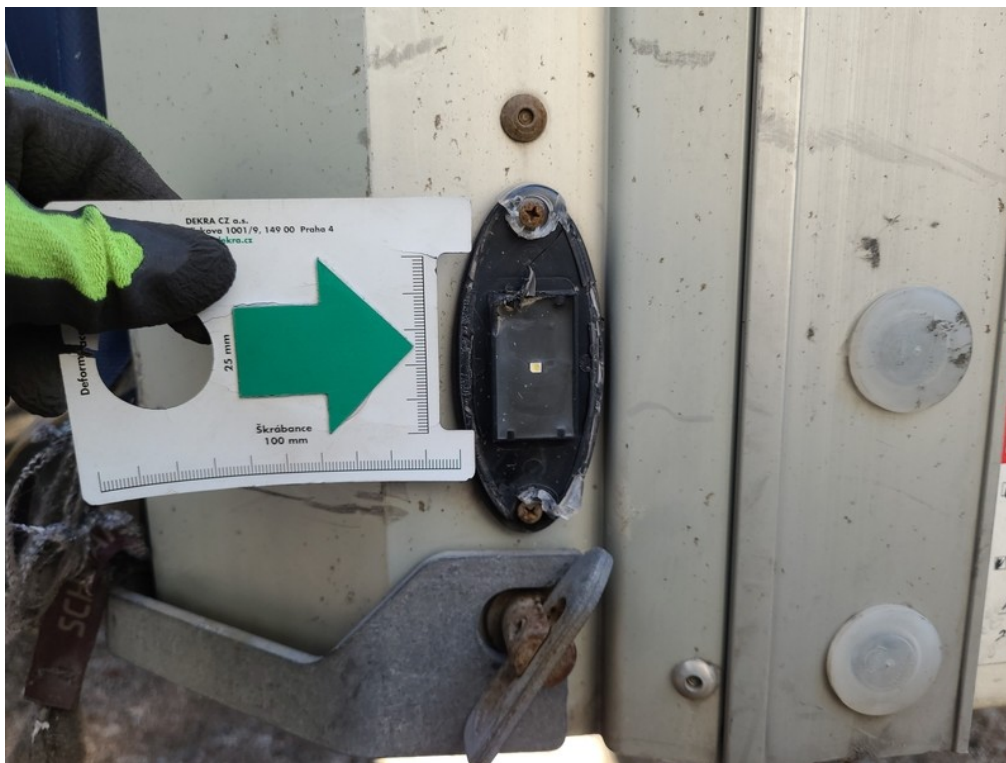
**10** **Poziční světlo - Prasklina**  
Umístění:  
Způsob opravy:

Ostatní  
Vyměnit

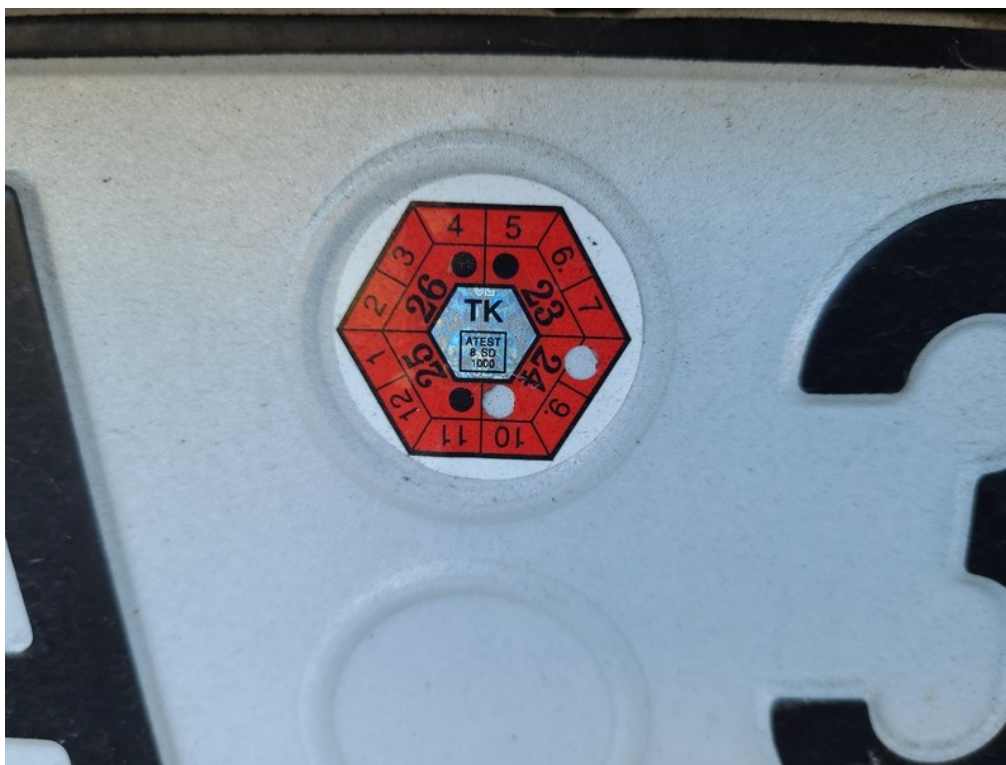
**11** **STK - platnost - Chybí**  
Umístění:  
Způsob opravy:

Ostatní  
Provést
