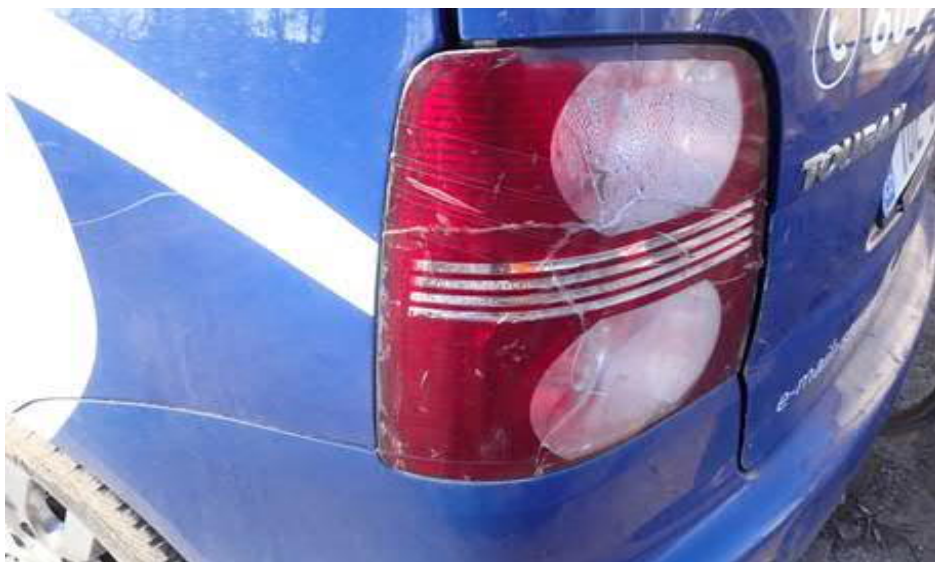
levá zadní svítlna poškozena

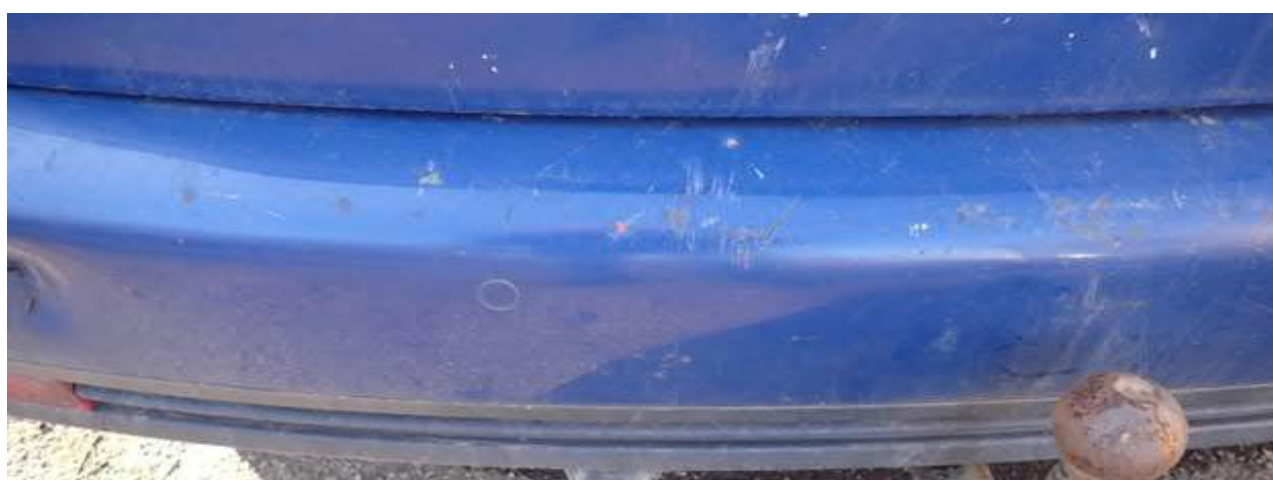
zadní nárazník poškozen

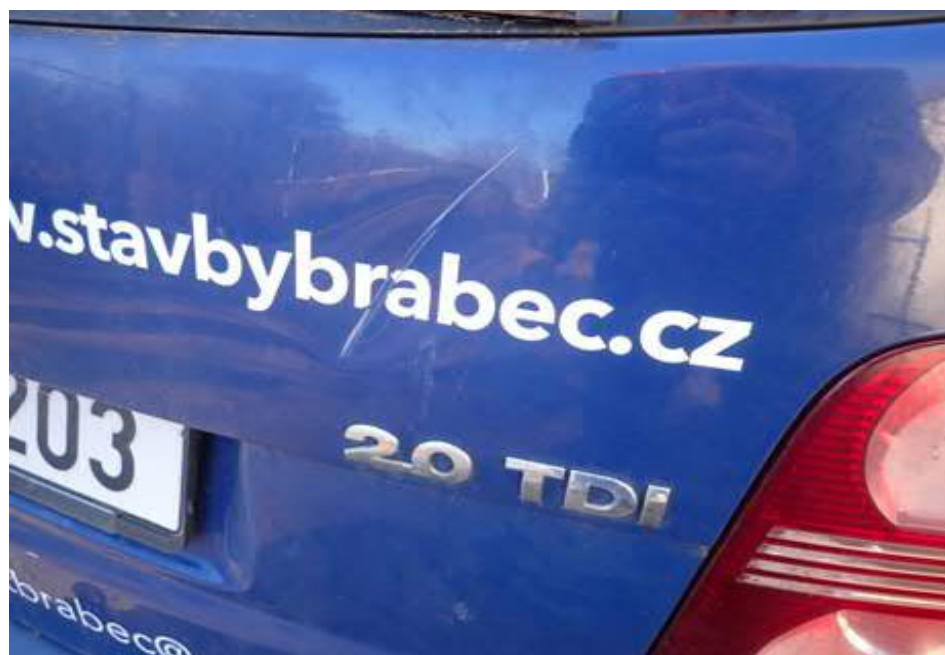
zadní dveře poškozeny 2 dm²

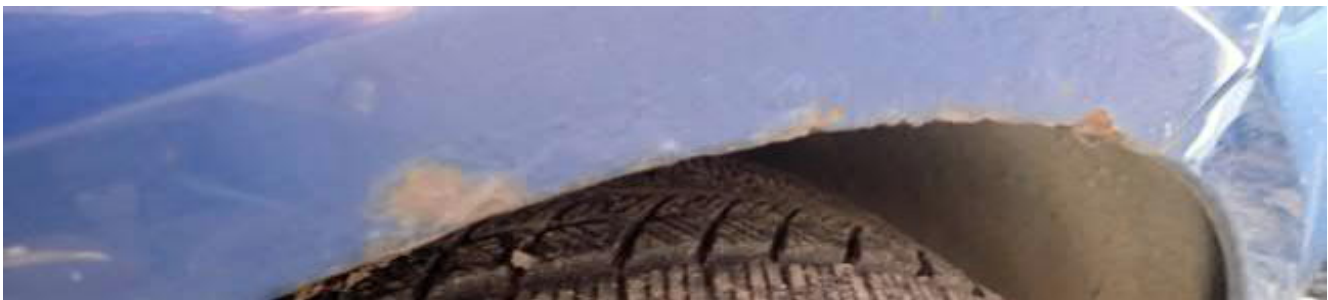
pravý přední blatník zkorodován

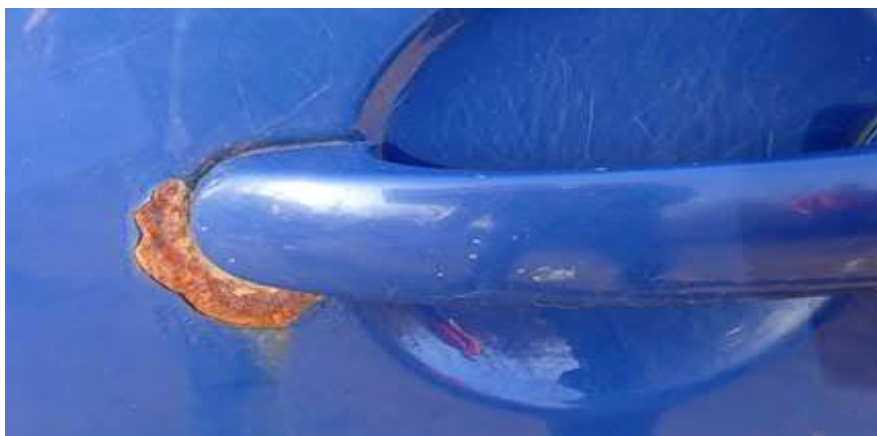
levé přední dveře u kliky zkorodovány

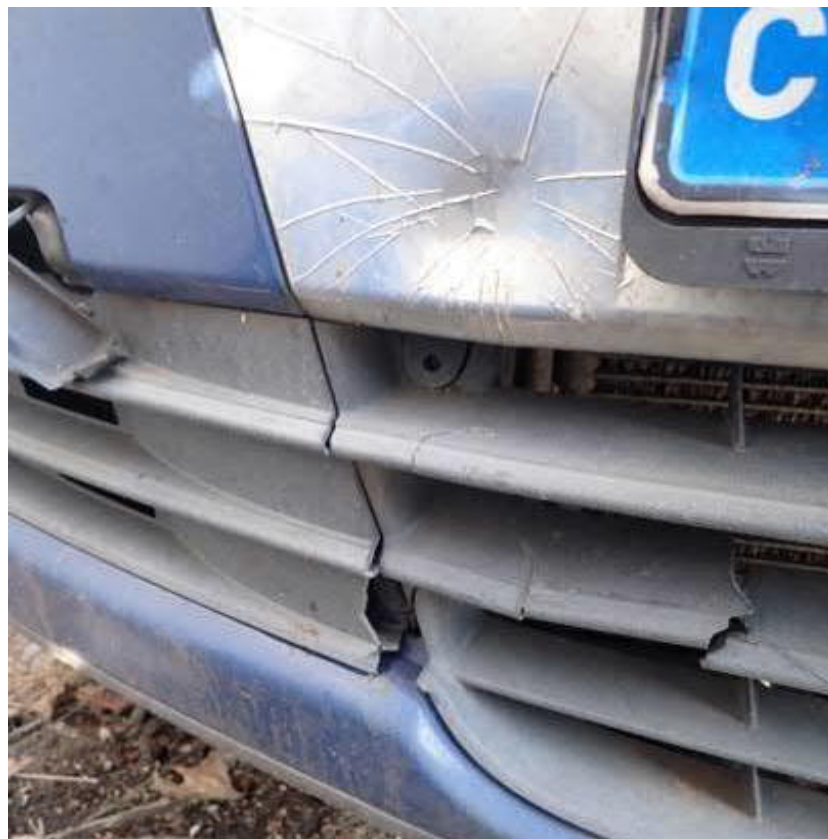
mřížka předního nárazníku poškozena

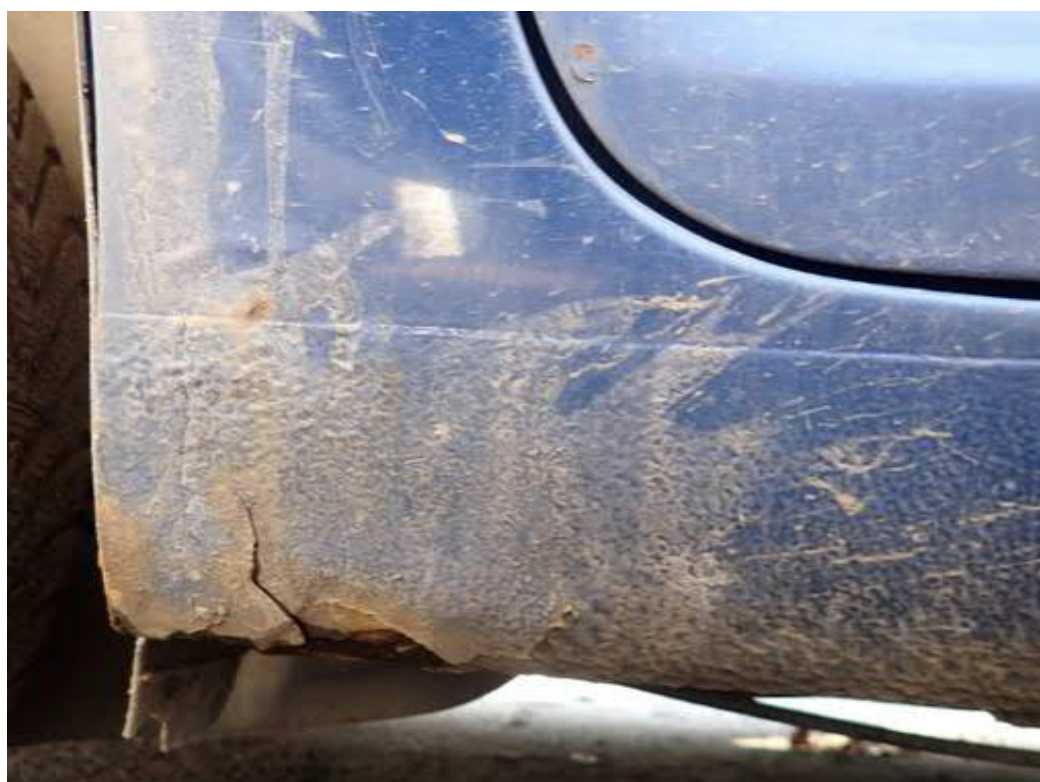
pravý práh a pravé přední dveře zkorodovány

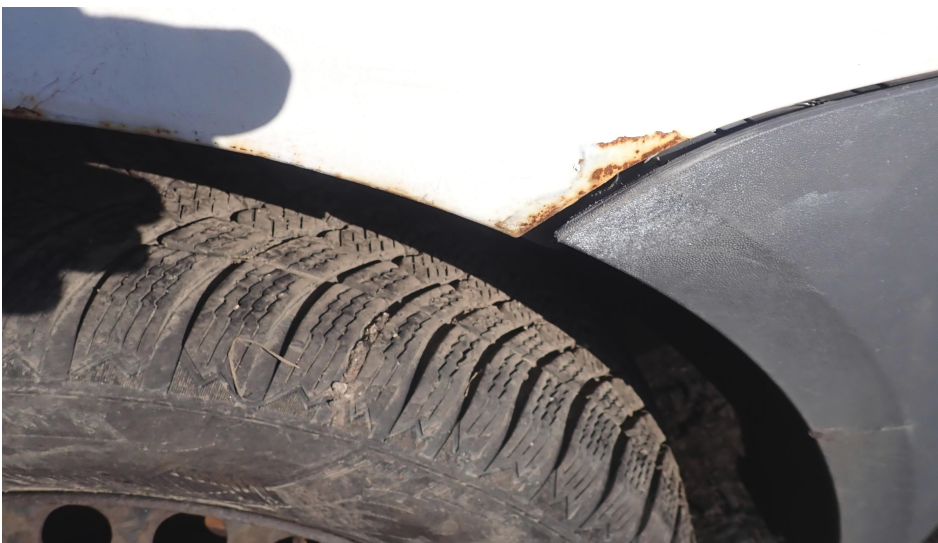
zkorodovaný pravý přední
blatník a poškozen přední
nárazník

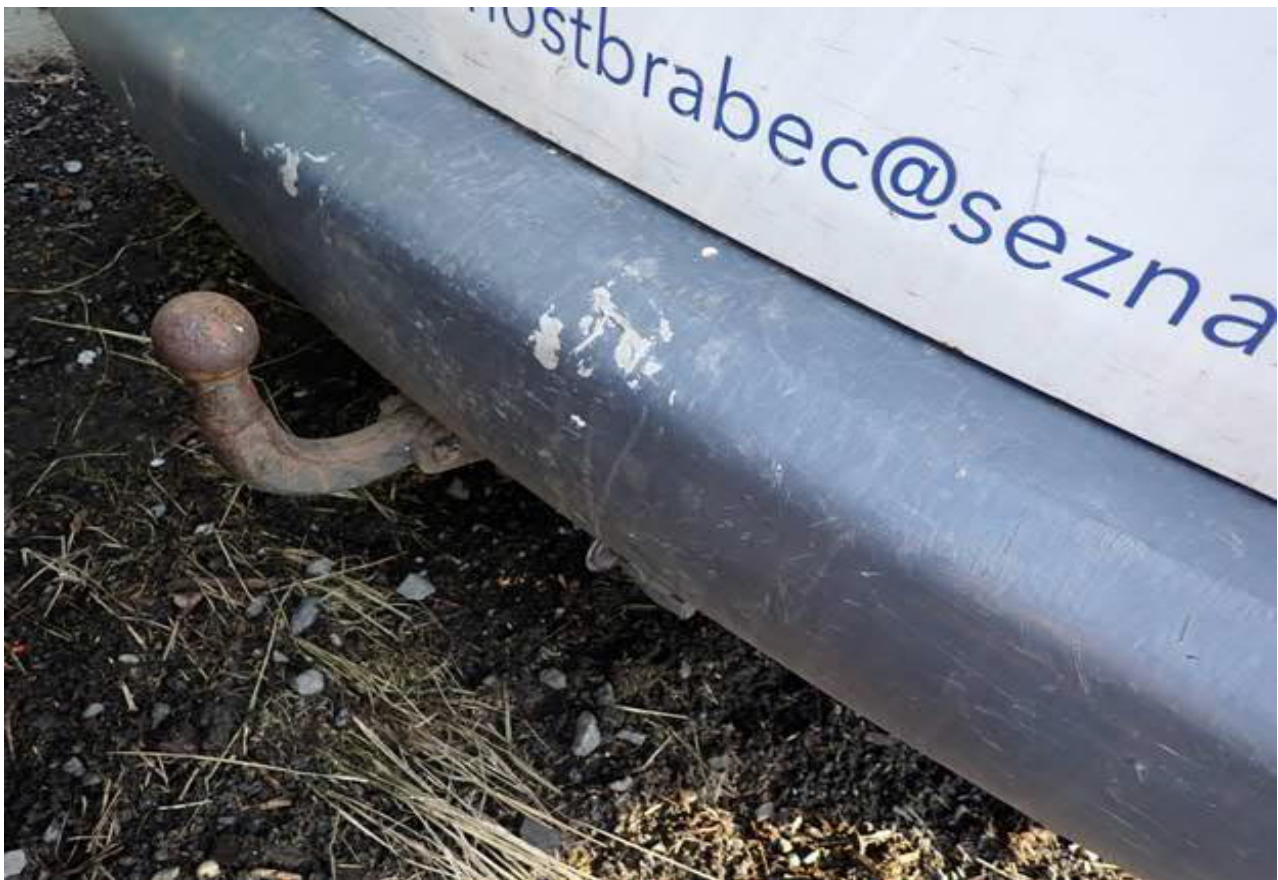
poškozen zadní nárazník

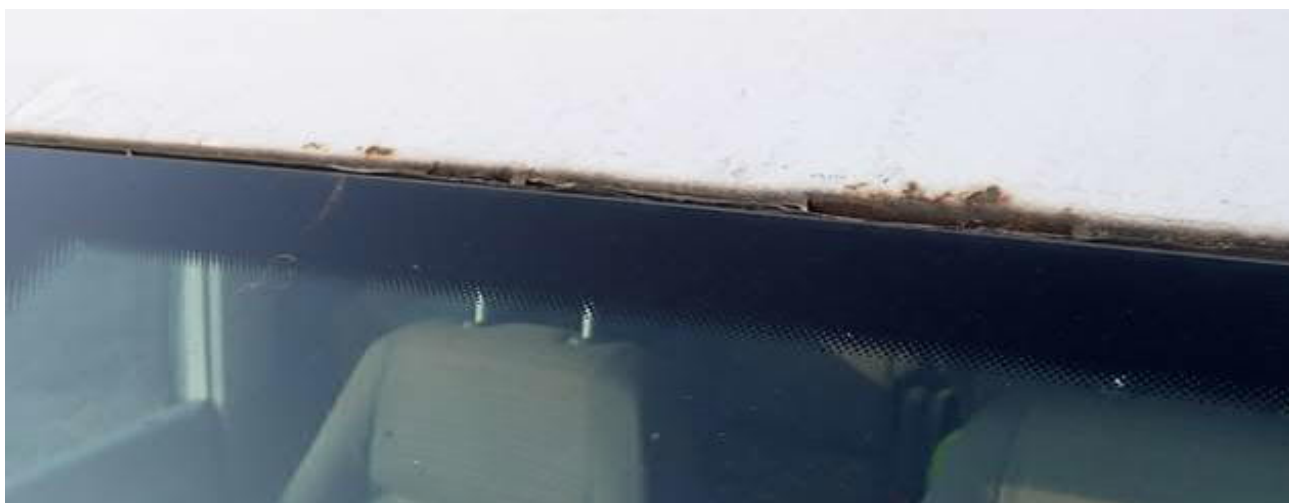
přední část střechy ve spoji s čelním oknem zkorodována

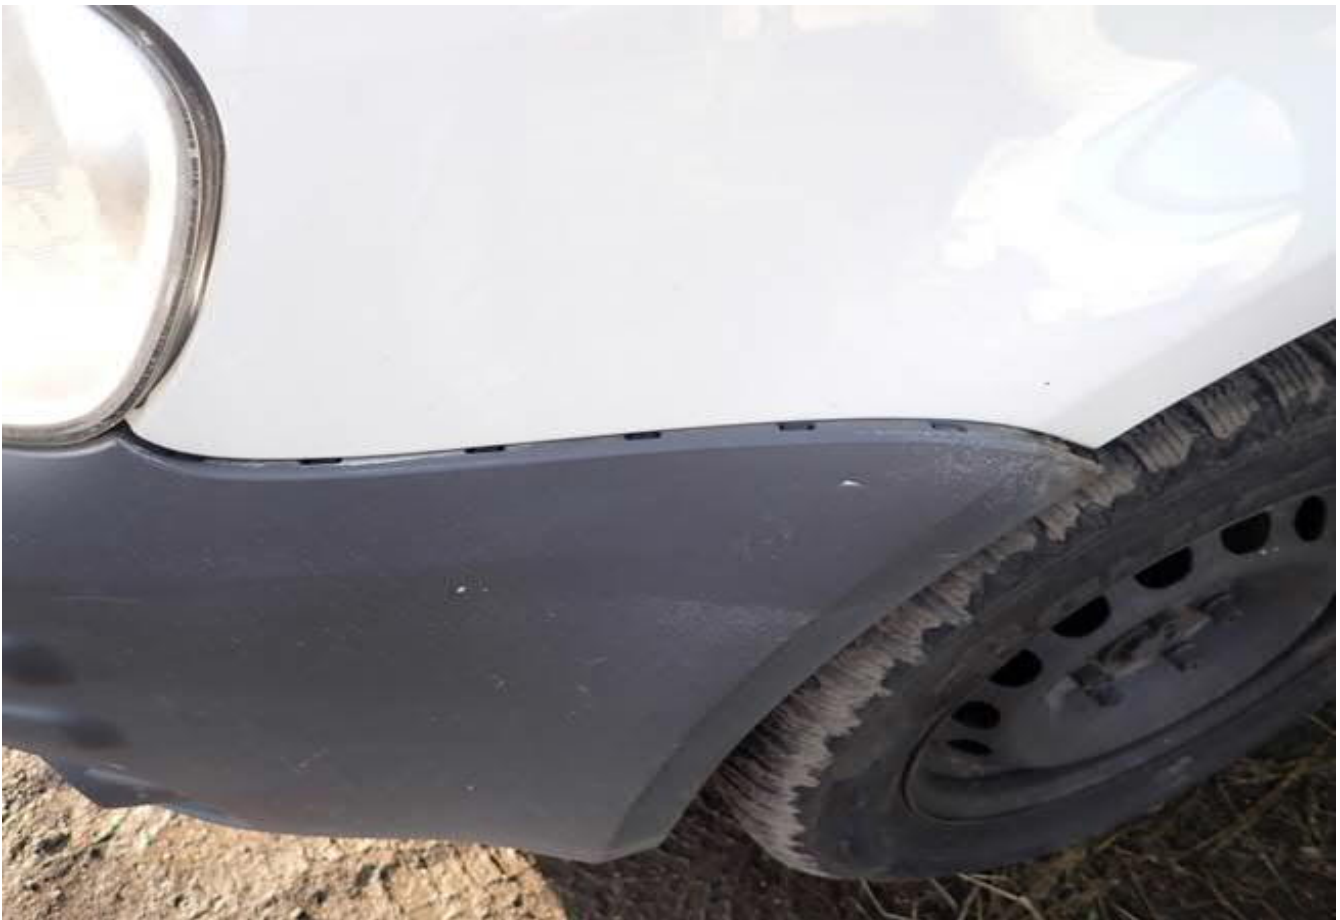
přední nárazník poškozen, nelícuje do karoserie

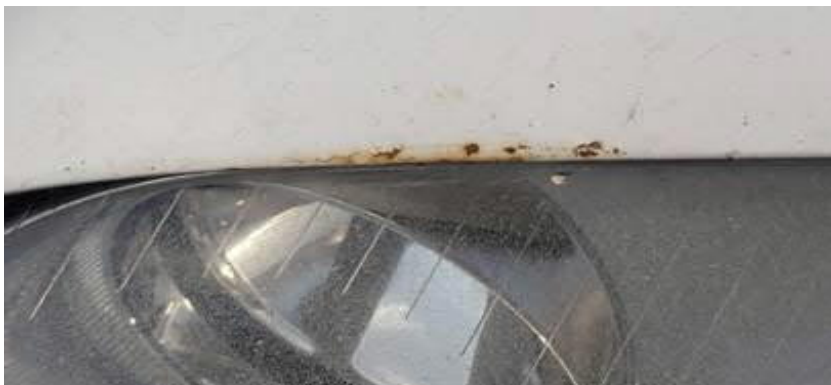
víko motoru zkorodováno

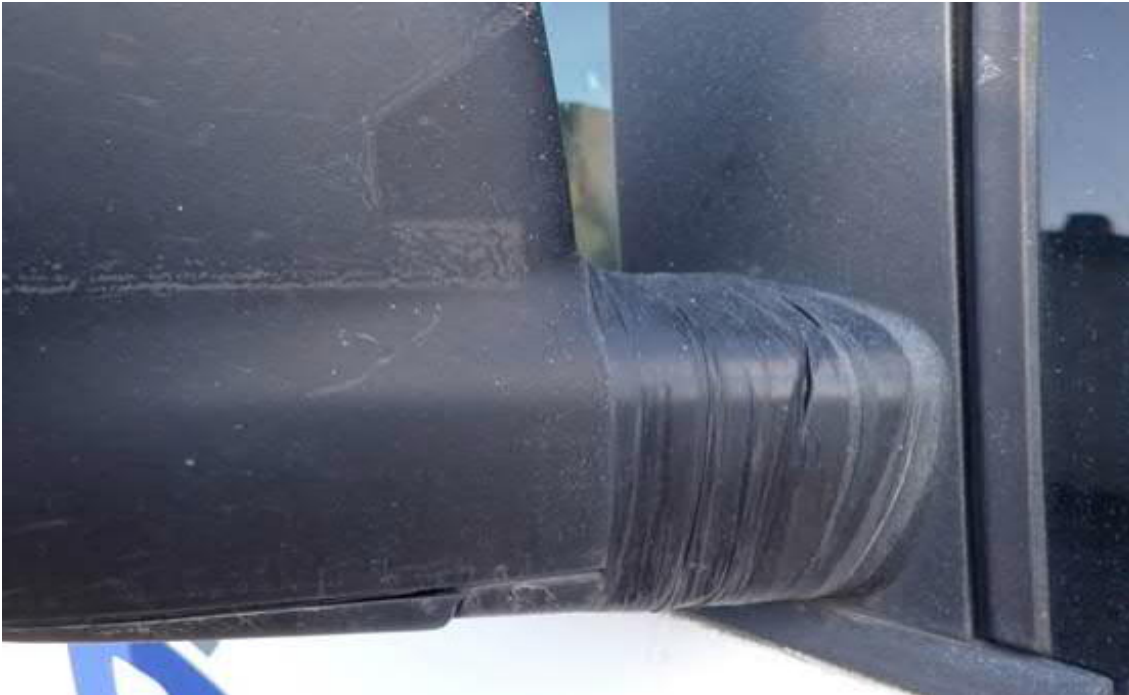
pravé zrcátko poškozeno

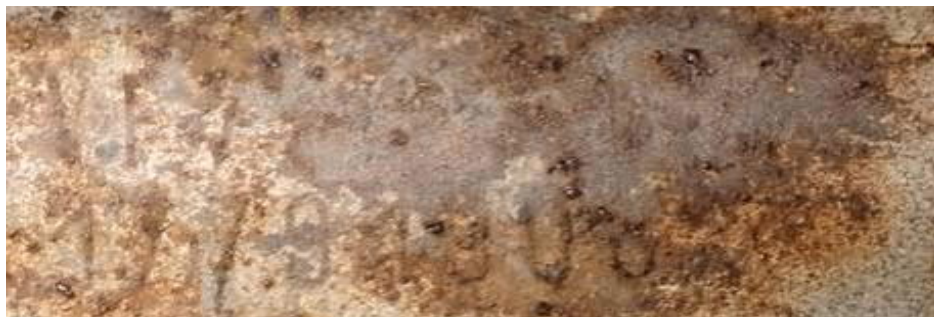
VIN zkorodován

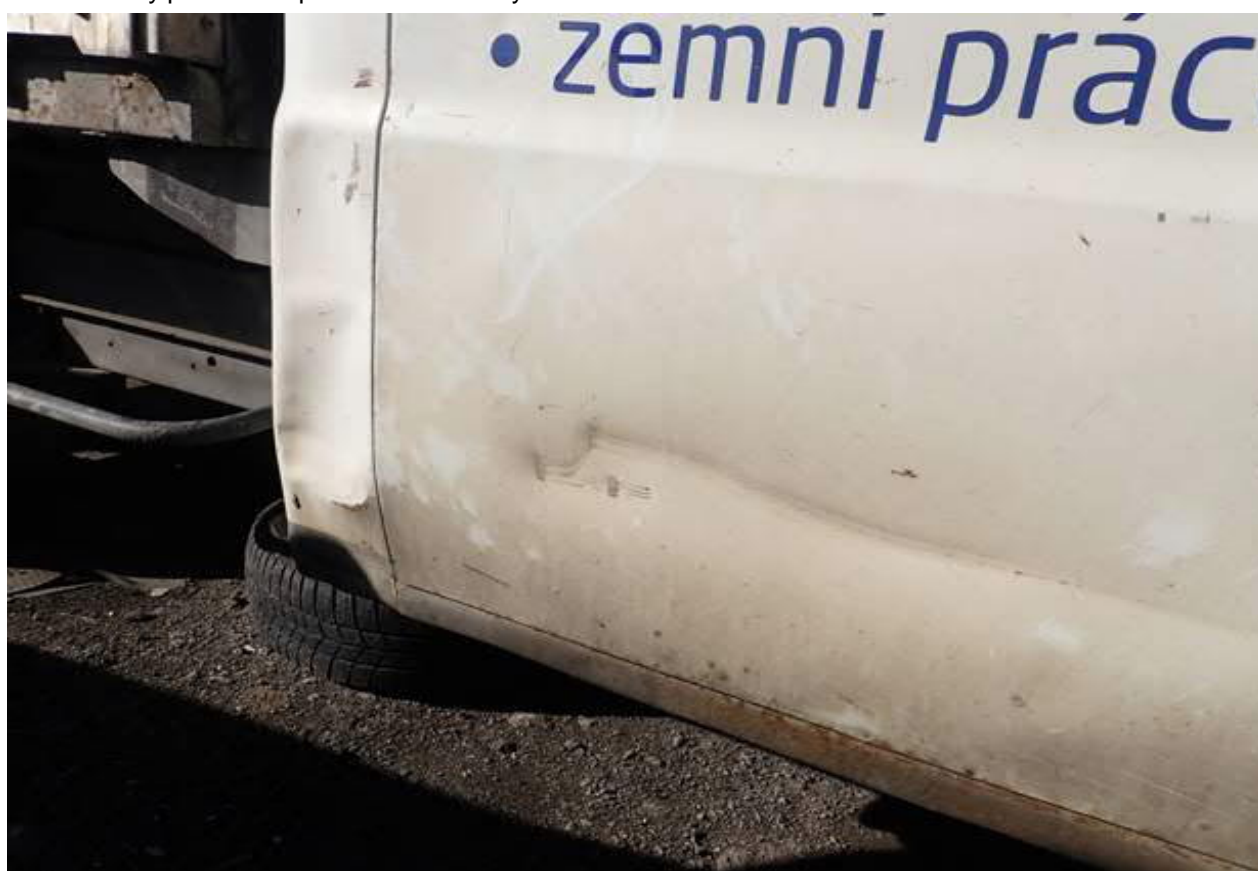
pravý sloupek C prolomen, pravé zadní dveře poškozeny

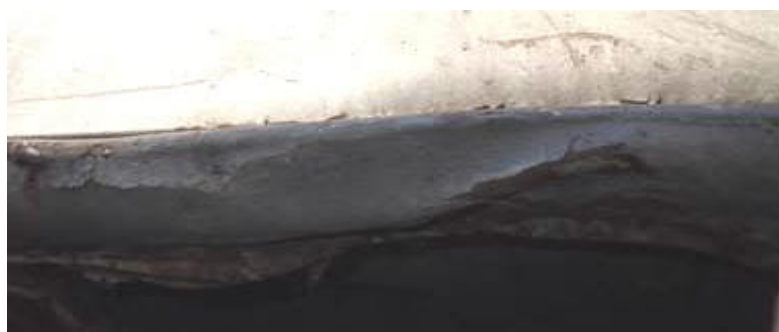
pravý přední blatník zkorodován

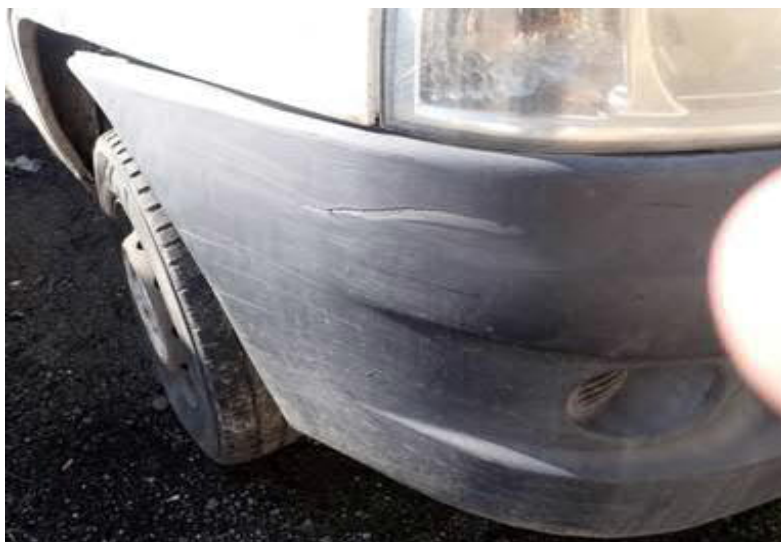
přední nárazník poškozen

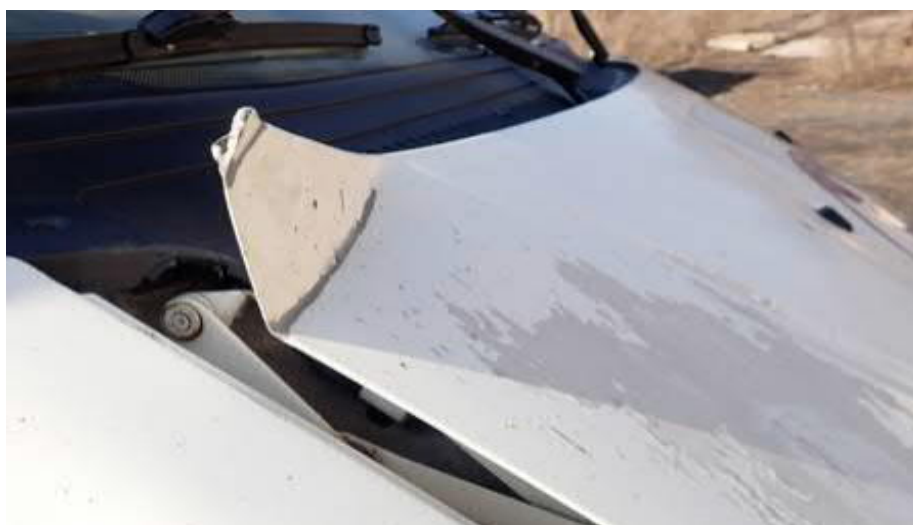
víko motoru zlomeno

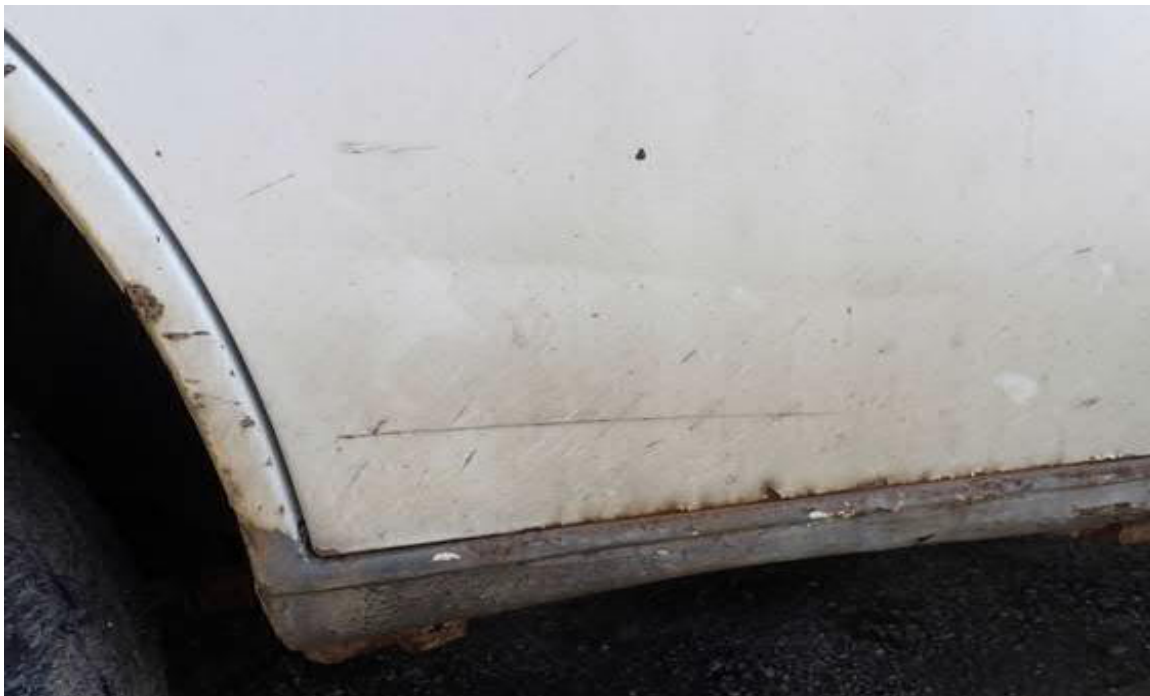
levé přední dveře zkorodovány-poškozeny, levý práh a levý přední blatník zkorodován

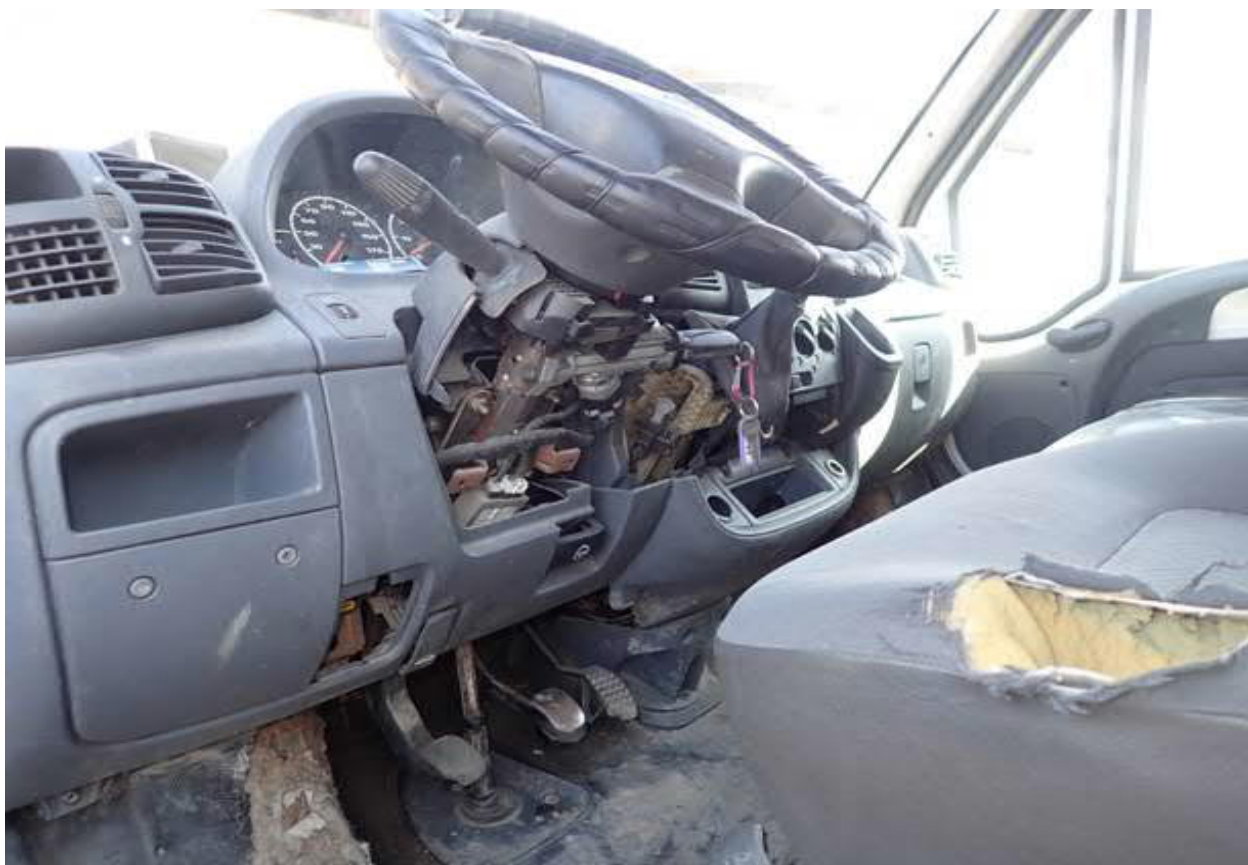
přístrojová deska nekompletní, el. spotřebiče a el. instalace přístrojové desky nutno opravit,

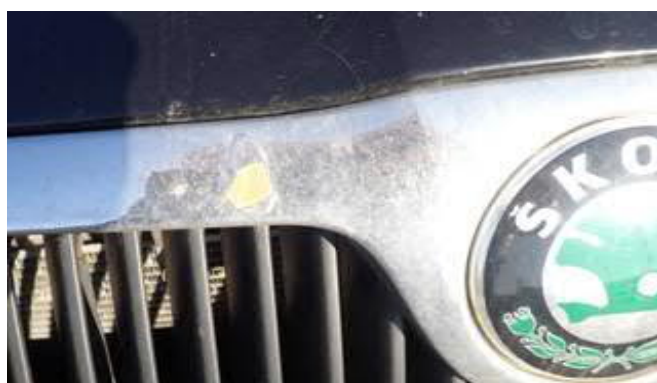
chrom masky poškozen

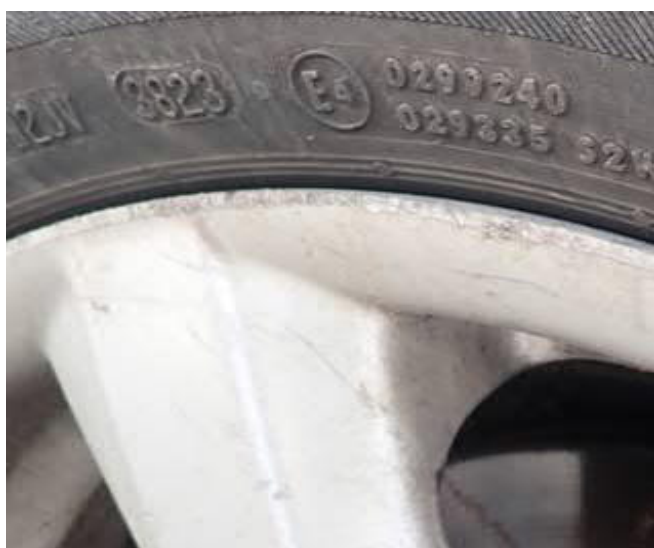
pravý přední disk poškozen

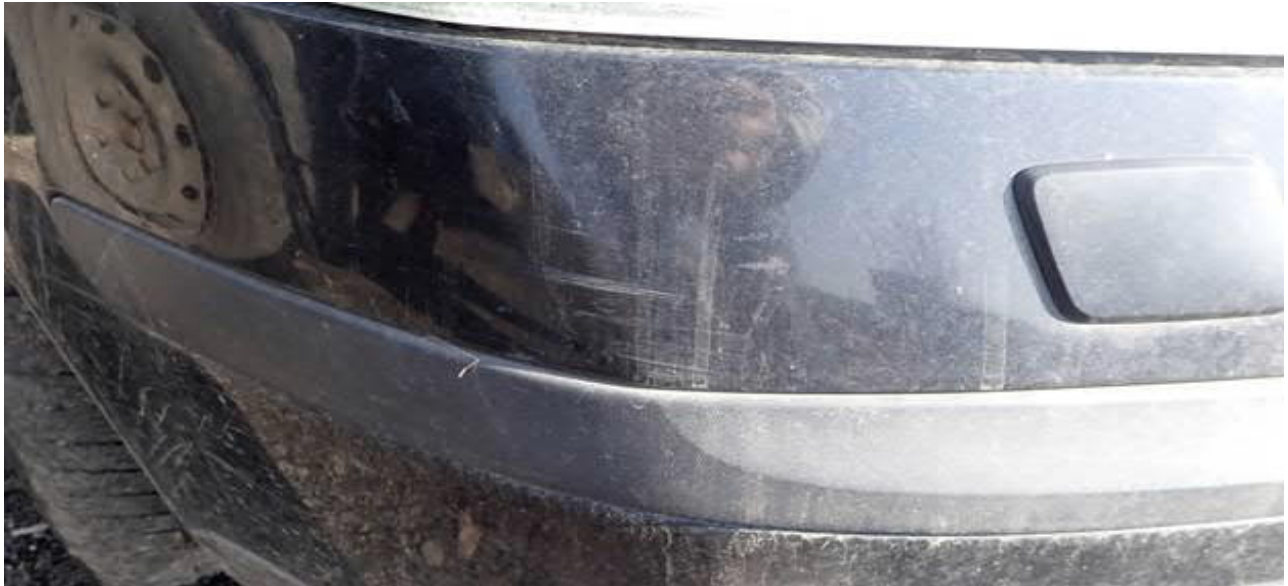
přední nárazník poškozen

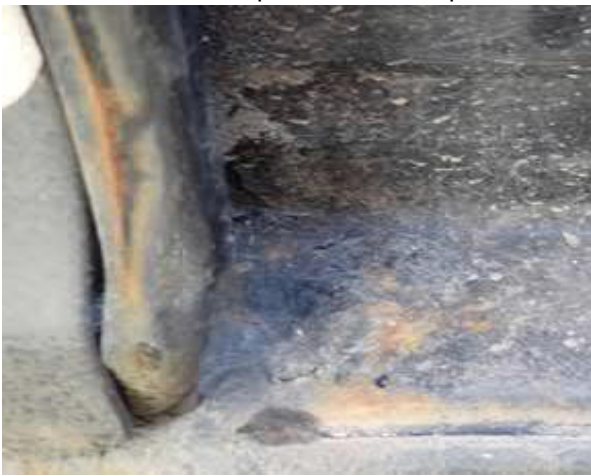
pravý práh zkorodován

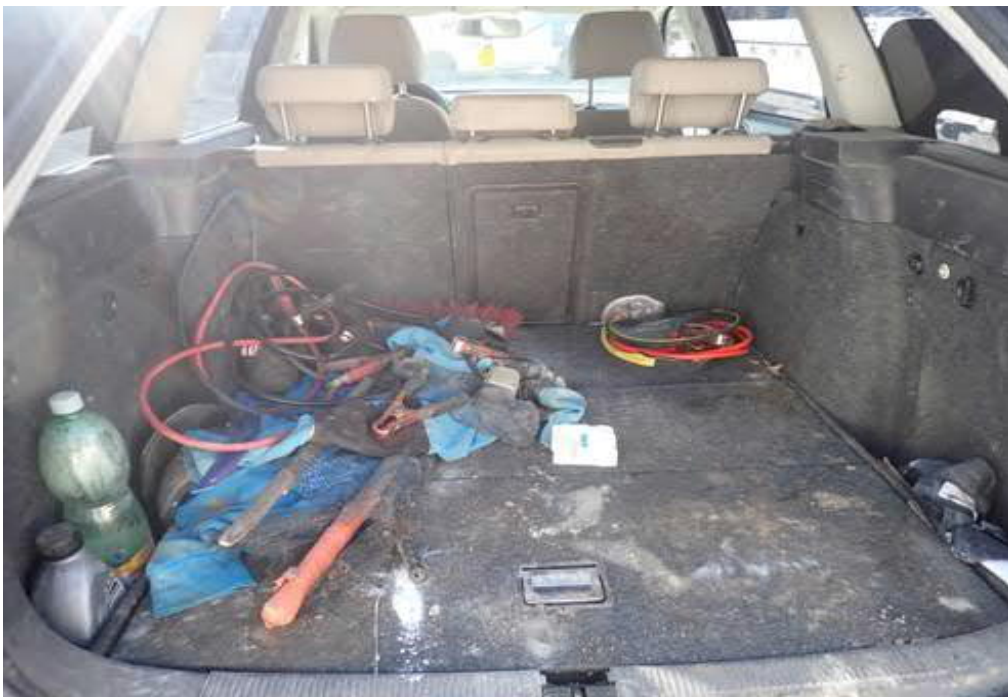
čalounění zavazadlového prostoru a zadní části opěradel zadních sedaček zničeny

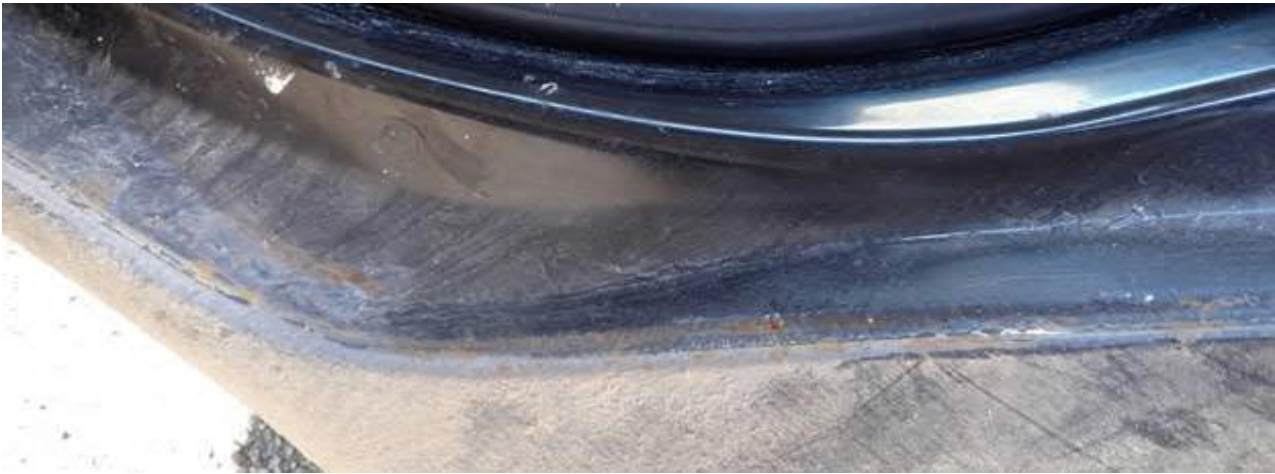
levý práh a levé zadní nadkolí zkorodováno

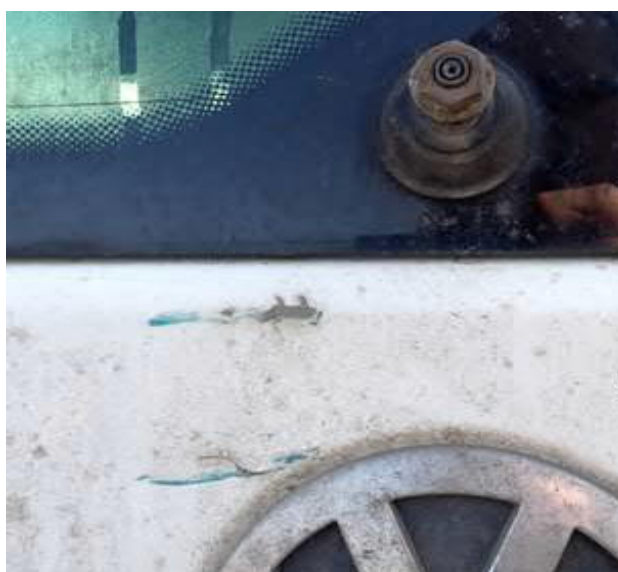
zadní dveře poškozeny 2 dm²
chybí zadní stěrač

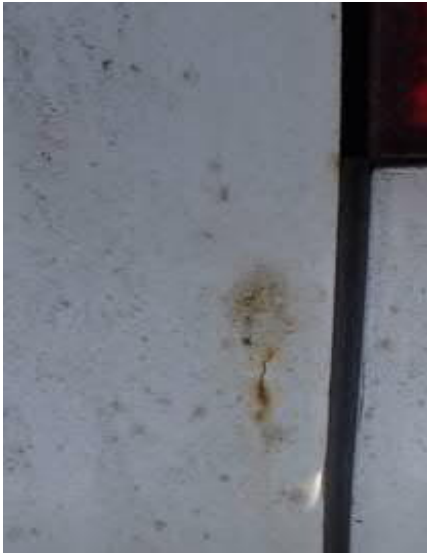
zadní dveře zkorodovány

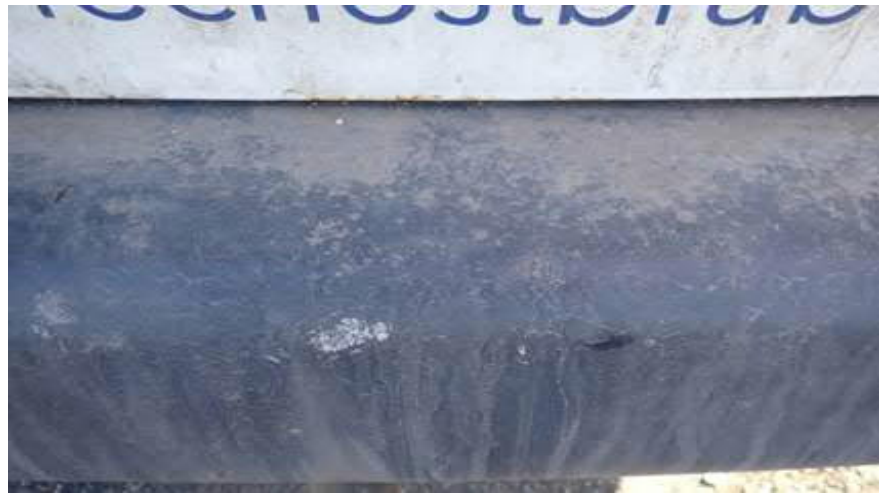
koroze zadních dveří a poškozen zadní nárazník

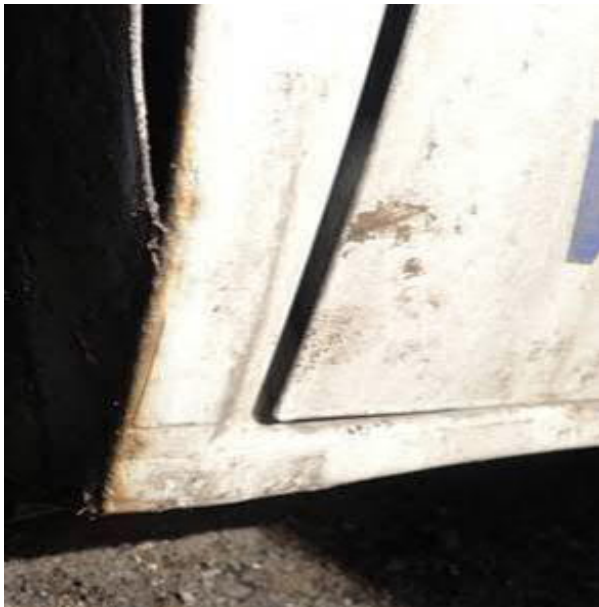
pravý zadní blatník zkorodován

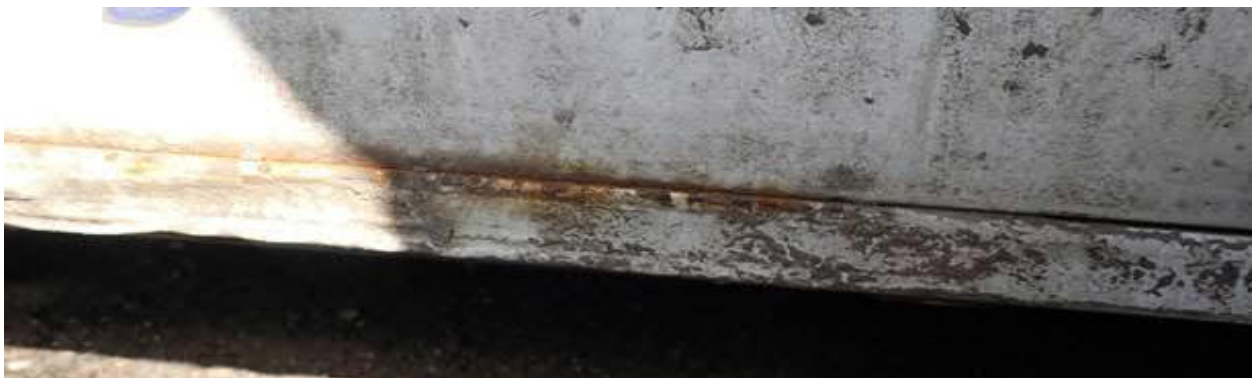
pravý práh zkorodován

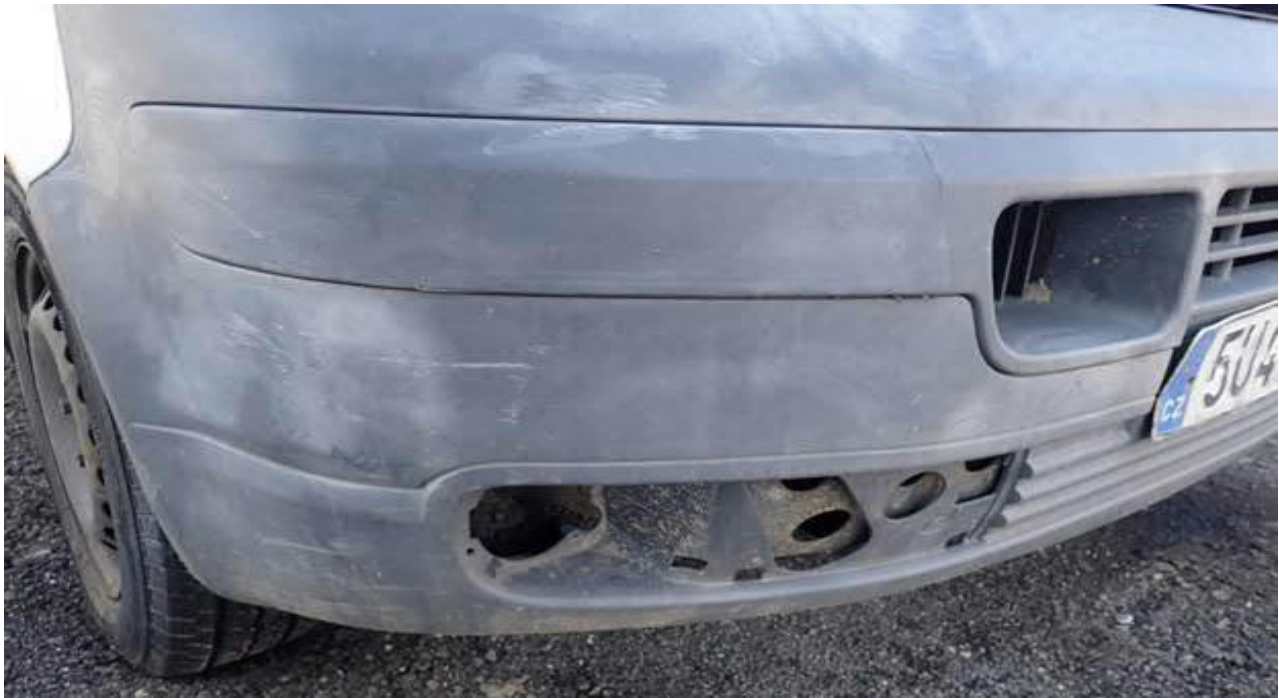
přední nárazník poškozen, chybí výplně

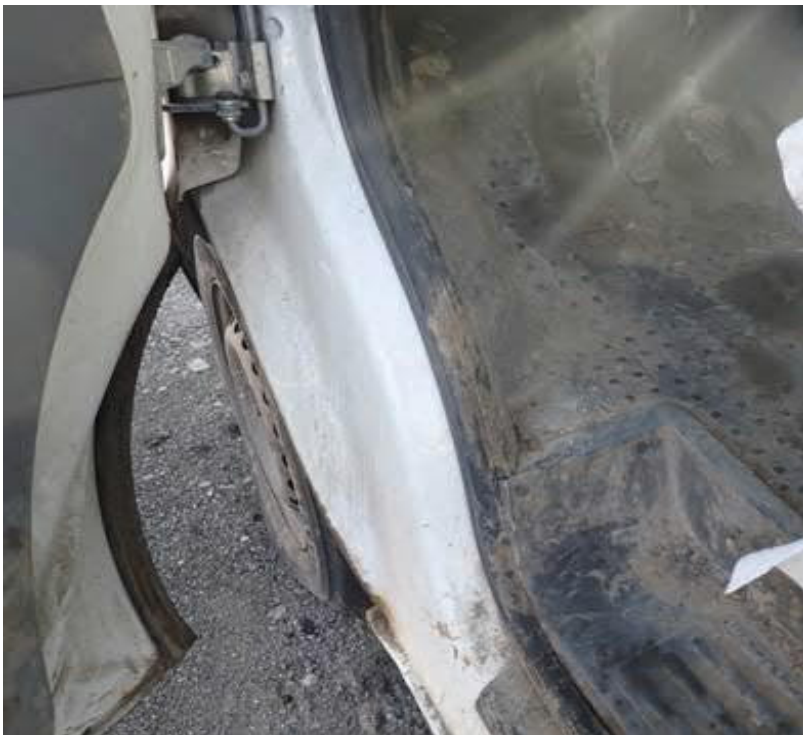
plasty interieru, koberce,
sedačky - poškozeno,
zničeno

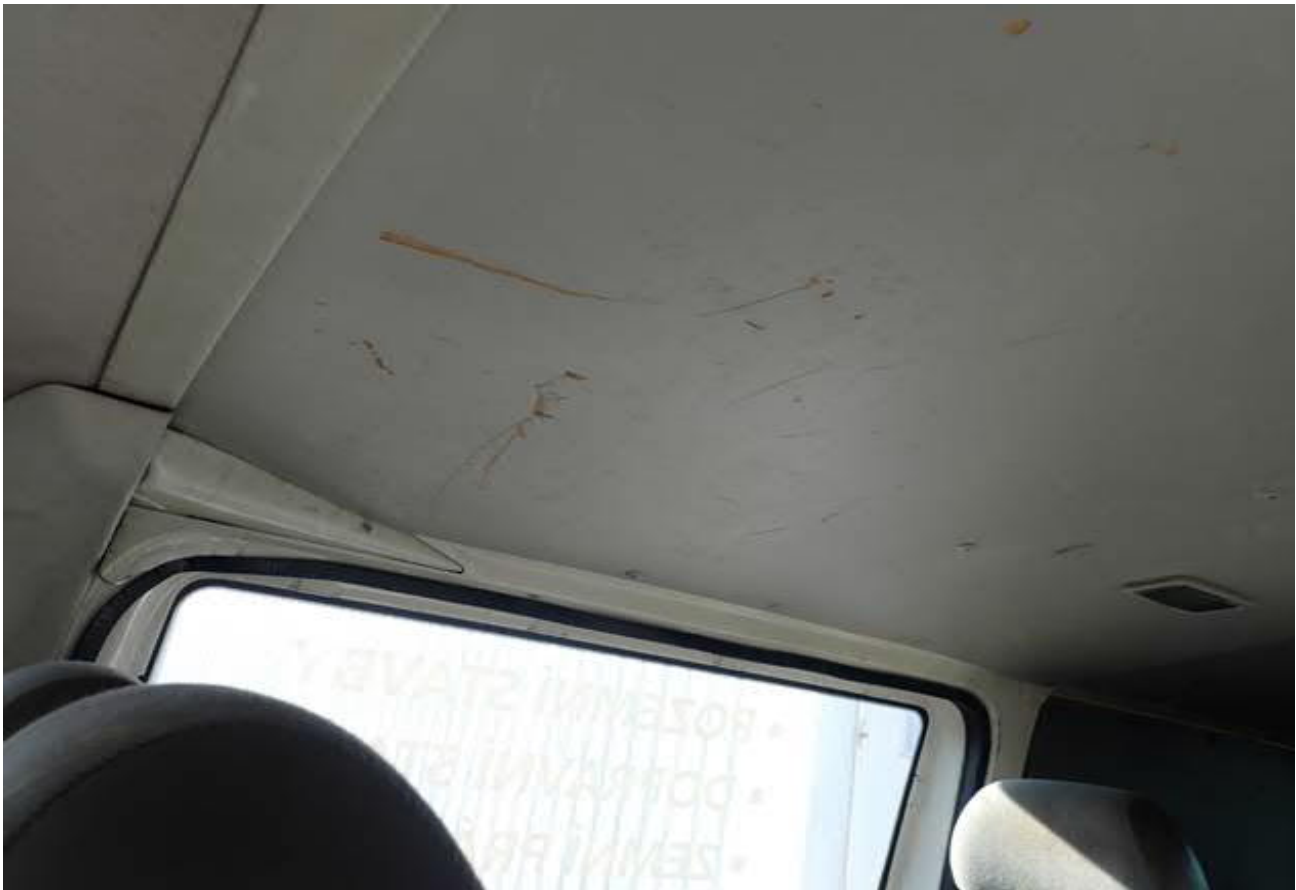
sendvič stropu poškozen

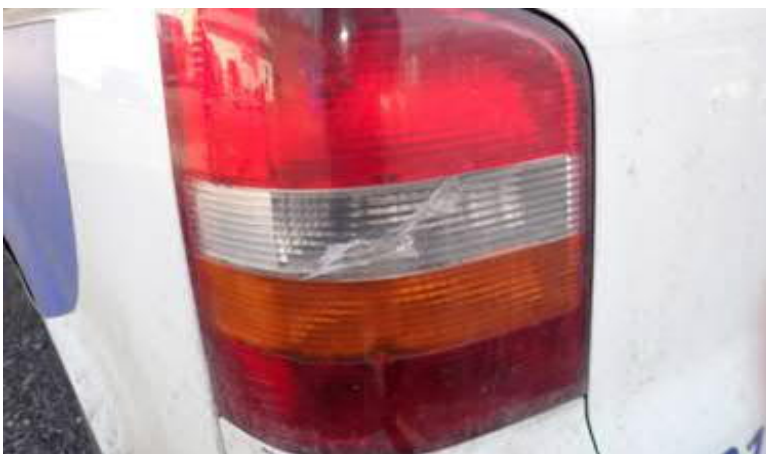
levá zadní koncová svítlna poškozena

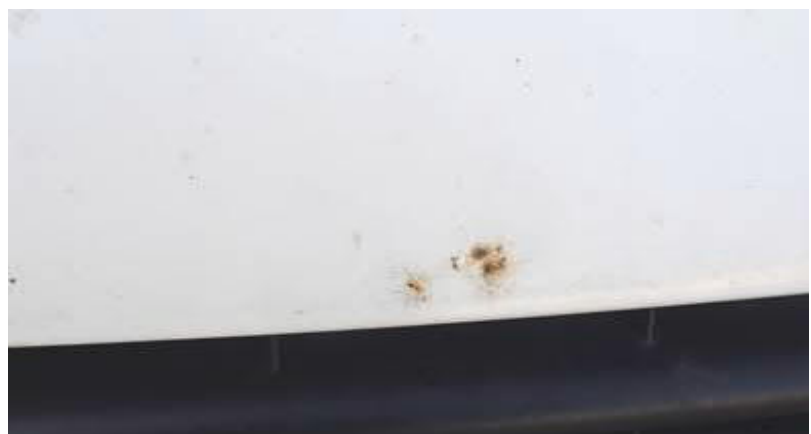
chybí zadní stěrače

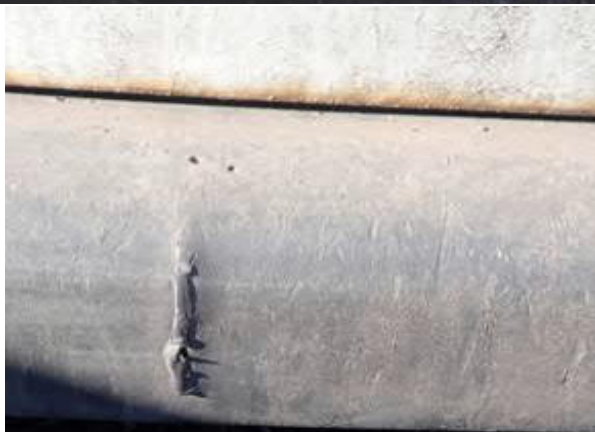
zadní nárazník poškozen, zadní dveře zkorodovány

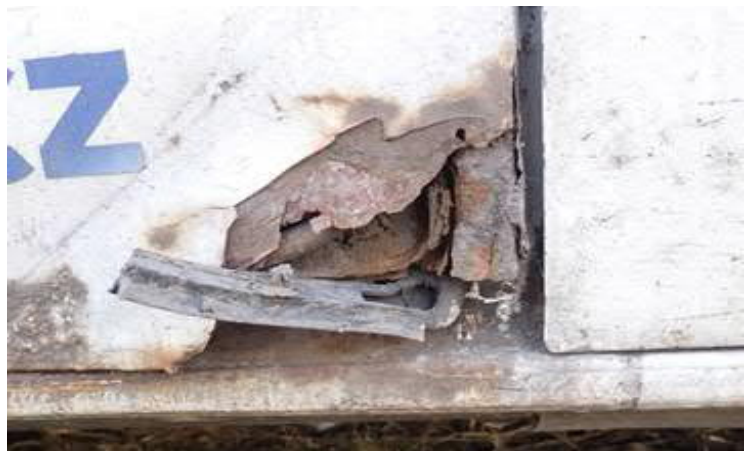
pravé boční dveře a pravý práh zkorodovány

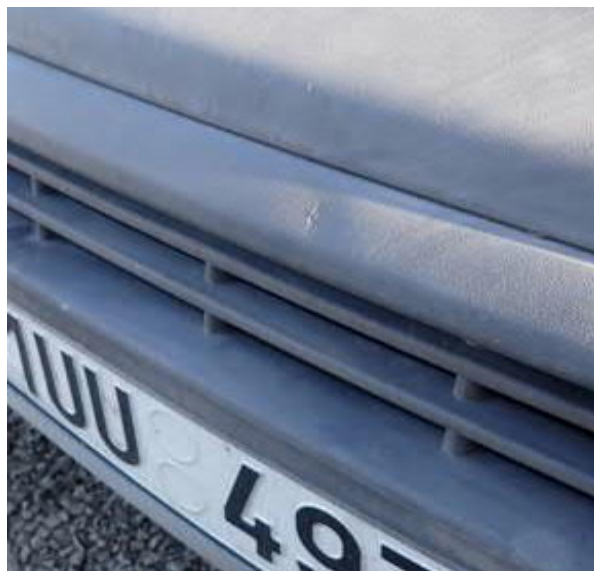
přední nárazník poškozen

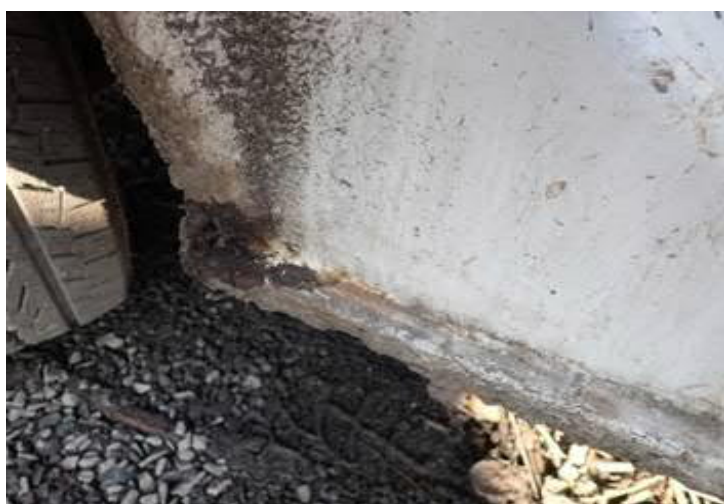
levý práh zkorodován

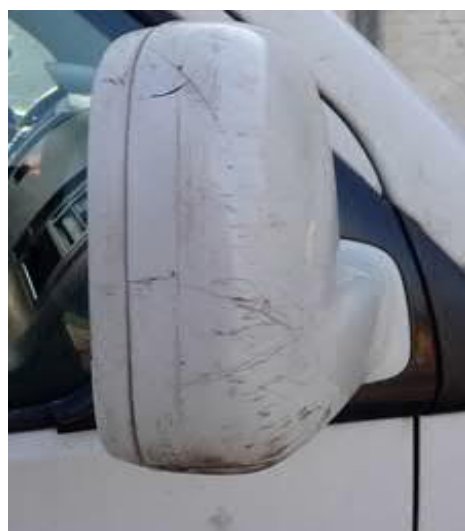
pravé zrcátko poškozeno
