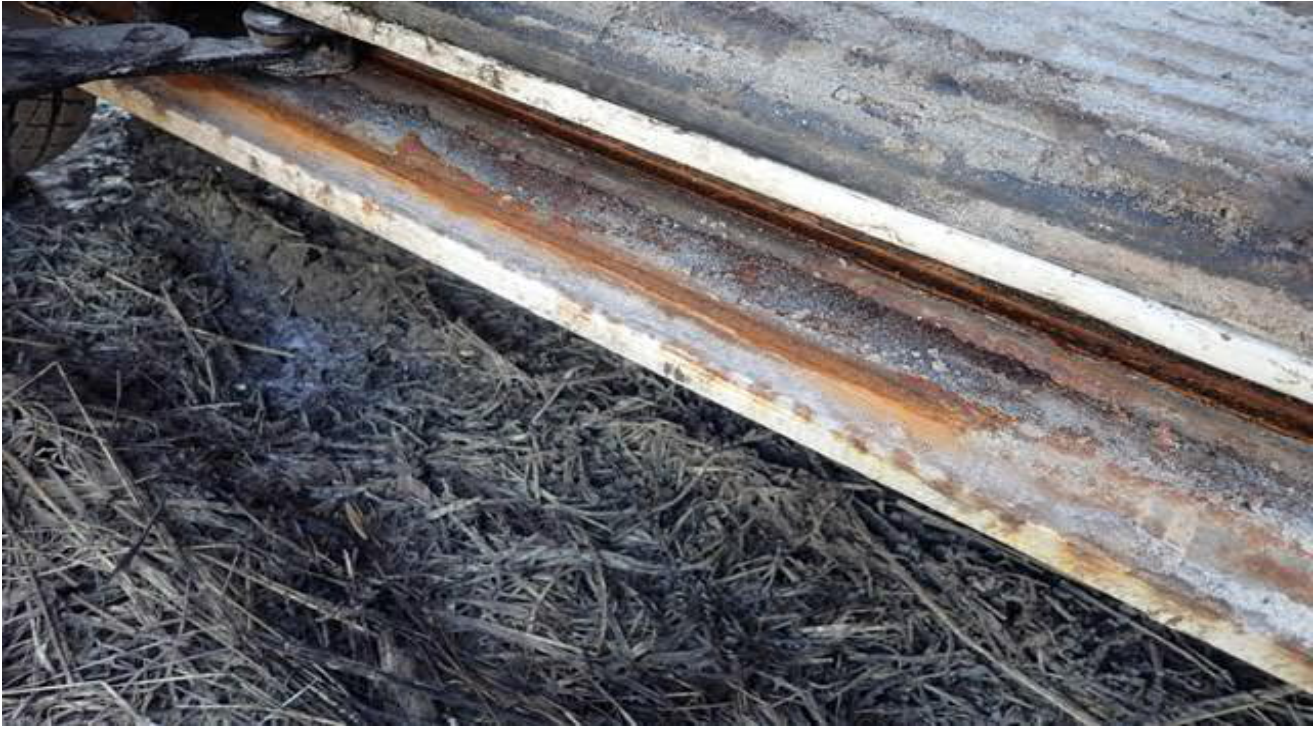
pravý práh zkorodován

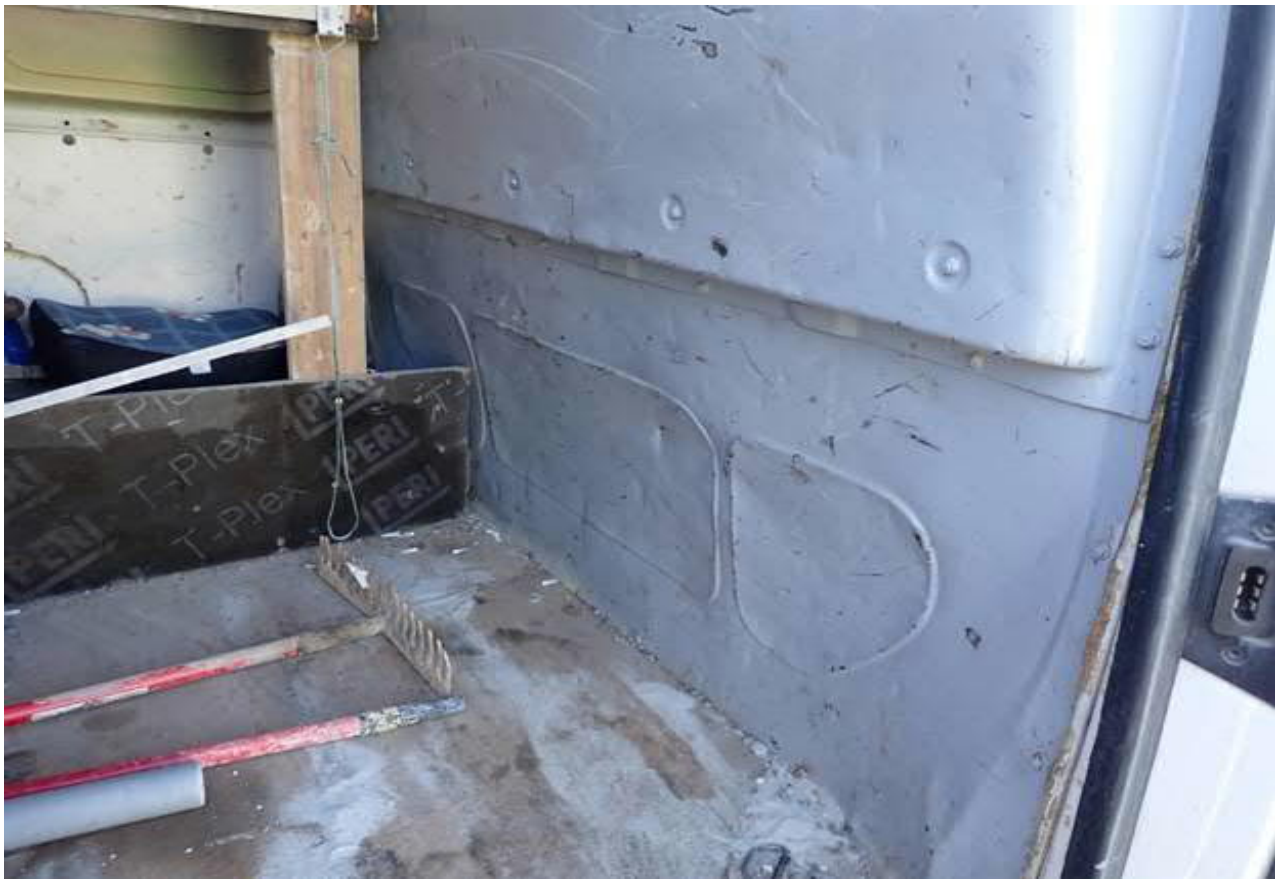
dělicí stěna ložného prostoru poškozena

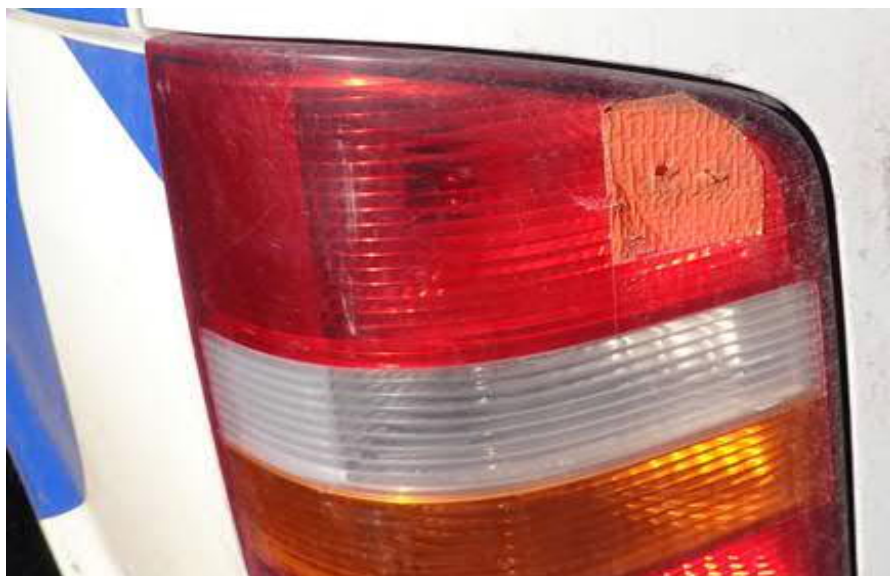
poškozená pravá zadní svítilna
