# ZNALECKÝ POSUDEK

ČÍSLO POLOŽKY:	8765/2023 ( 035296/2023 )												
ZNALEC:	Ing. Tomáš ROZLIVKA Lhota pod Pannou 5, 400 02 Ústí nad Lab. IČ: 65090071												
OBOR/ODVĚTVÍ/SPECIALIZACE:	Obor ekonomika, odvětví ceny a odhady, specializace oceňování vozidel a jejich částí, strojů a zařízení, zemědělské, manipulační a stavební techniky												
ZADAVATEL:	AS ZIZLAVSKY v.o.s. Široká 36/5 110 00 Praha 1												
ČÍSLO JEDNACÍ:	KSUL 70 INS 21850/2021												
PŘEDMĚT:	Stanovení obvyklé ceny vozidla												
ČÍSLO VYHOTOVENÍ:	2 /3												
DATUM:	30.06.2023												
POČET STRAN:	19												
SEZNAM KAPITOL:

1) Jaká je obvyklá cena nákladního automobilu tov.zn. IVECO Eurotrakker Cursor MP 380 E44 6x6 s nástavbou KOBIT FEKO 9/3 RZ 7U5 2885 ke dni prohlídky vozidla ?

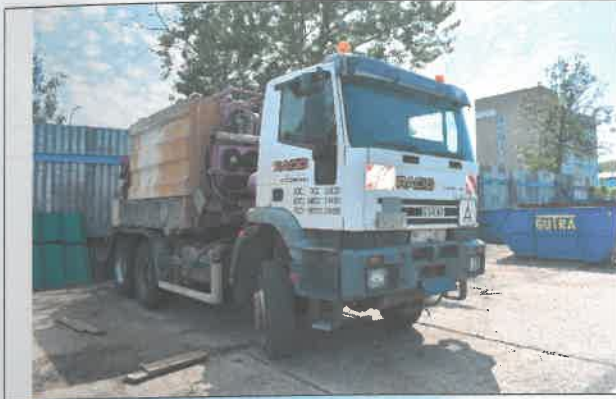
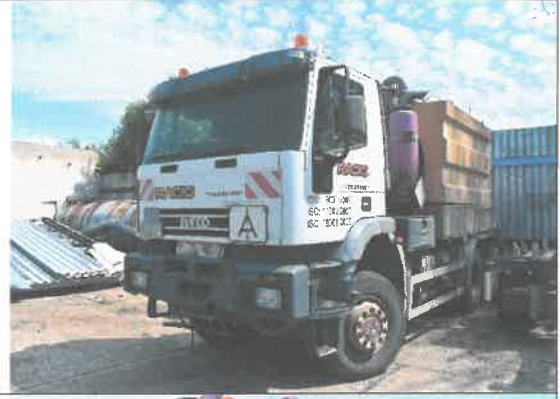
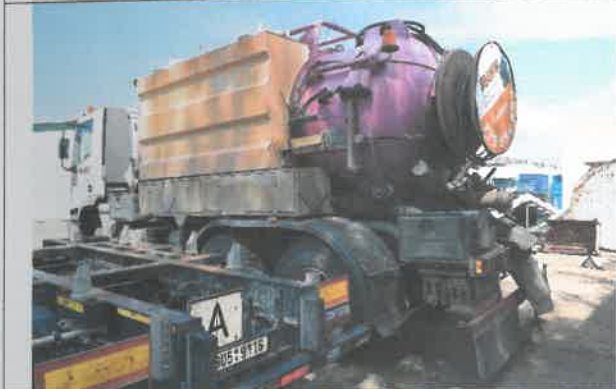
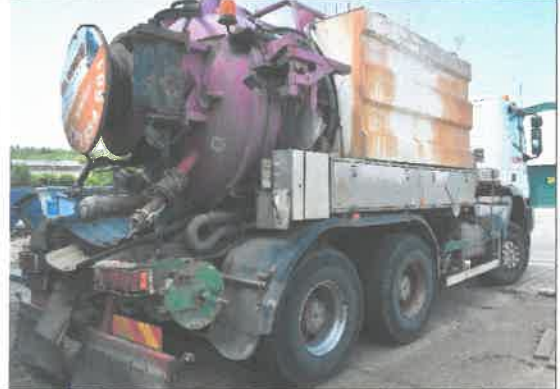
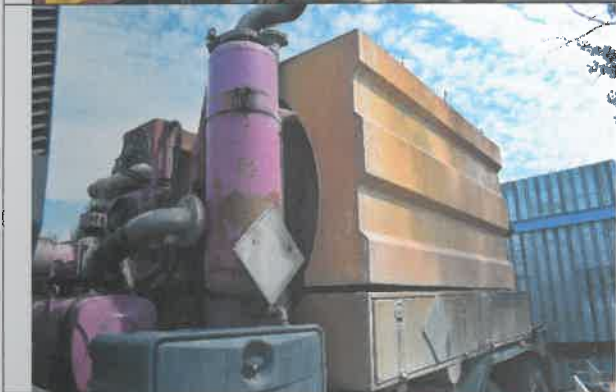
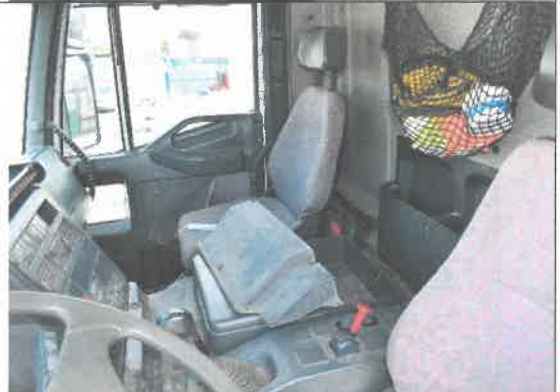
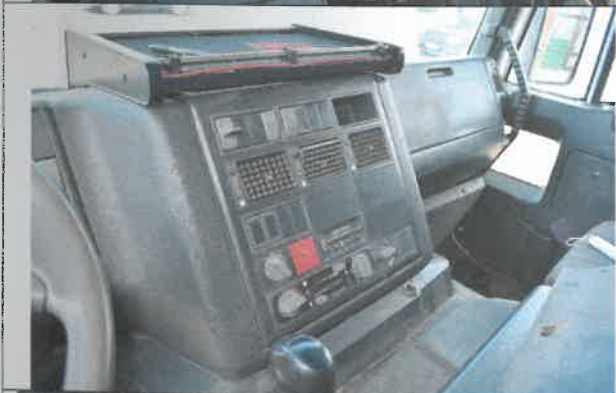
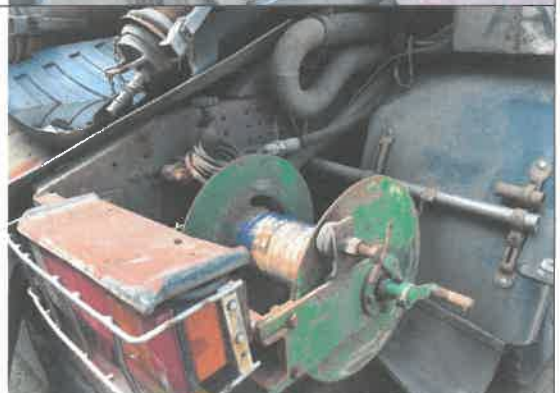
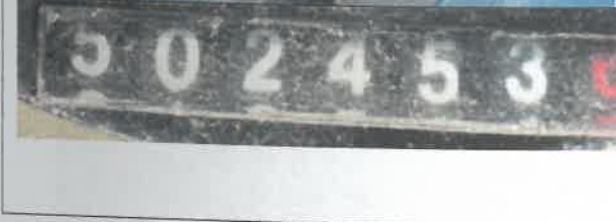
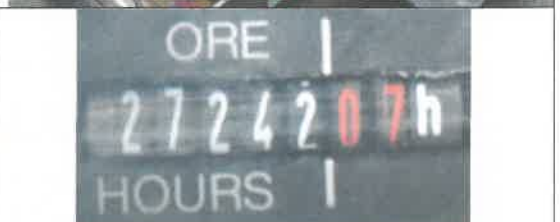
Příloha č. 2 – fotodokumentace vozidla

Nelze nastartovat, vizuálně zvýšené úniky provozních hmot, nutná výměna provozních kapalin, filtrů, nutná celková kontrola

Zvýšená koroze, vizuálně bez deformací

Poškozeno nárazy, vady laku v celém rozsahu, dveře volné v pantech, interiér vozidla je znečištěn, vlhký, částečně zpuchřelý, mechanicky poškozený

Funkčnost nelze odzkoušet, zvýšená koroze, nástavba nebyla více jak rok v provozu, nutná celková kontrola

Srážka -40% je zejména z důvodu odstávky vozidla mimo provoz po dobu více jak jednoho roku, kdy tato odstávka jednoznačně výrazně zhoršuje technický stav jednotlivých skupin.
