ZNALECKÝ POSUDEK č. 026219/2024

**Odborný odhad tržní hodnoty použitého vozidla
Toyota Yaris 1,0VVT**

8AF 9610

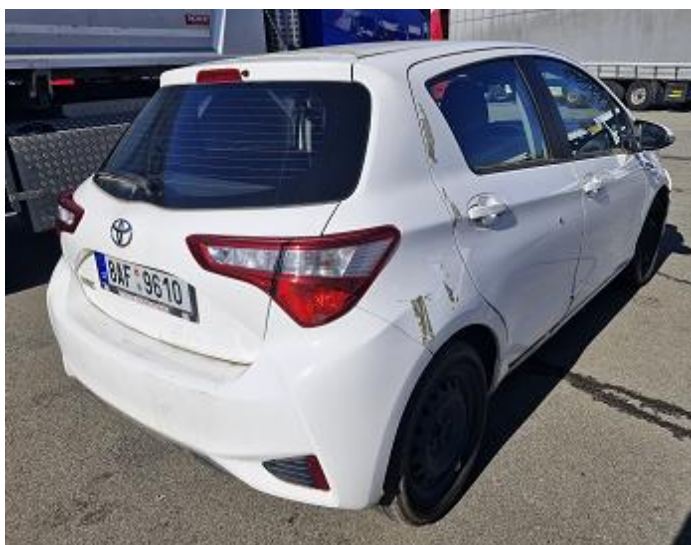
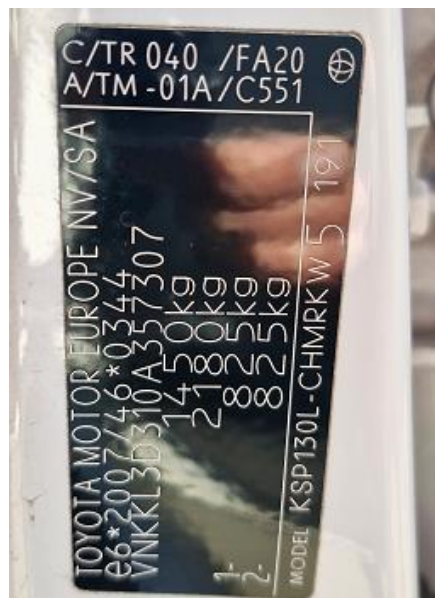
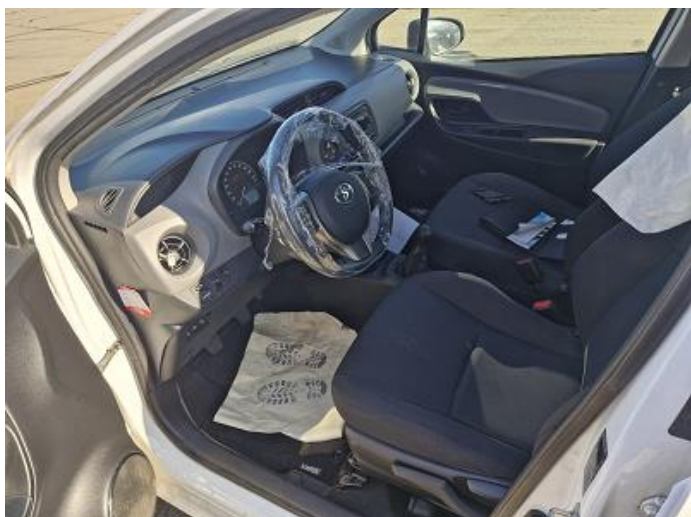
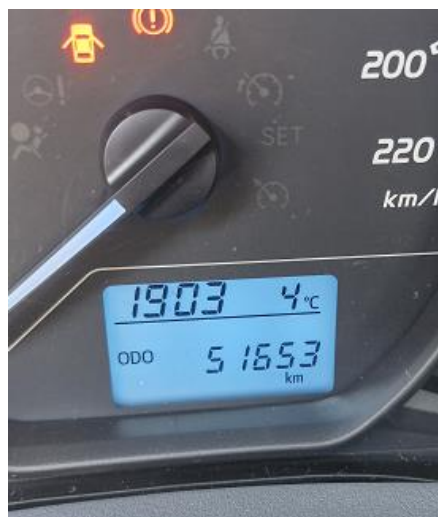
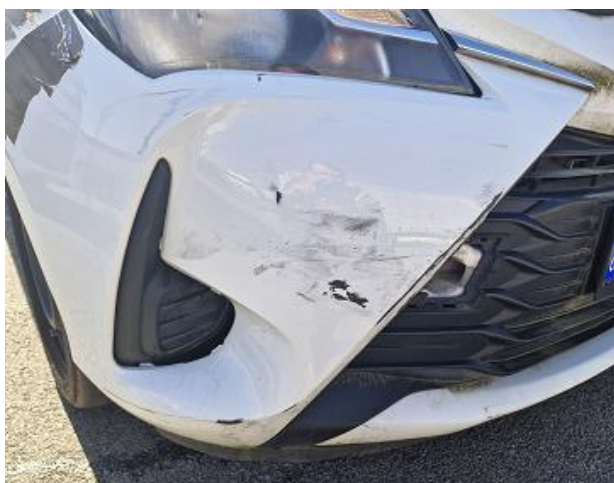
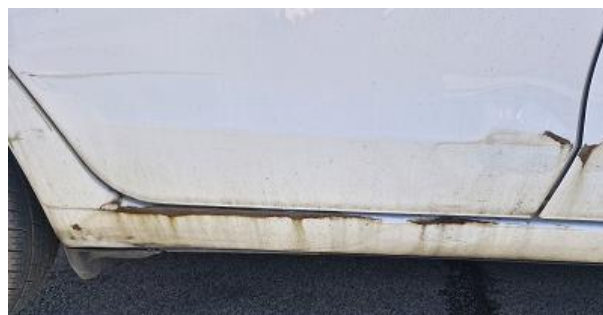
4.9 Fotodokumentace

původní, poškozena po havarii v pravé přední části (utržený nárazník) a deformovaný LP blatník (asi 3 dm²); deformované PP, PZ dveře a pravý práh; karoserie byla v minulosti opravena po menší havarii zadní části (oprava za 43tis. Kč); ostatní části bez zjevného poškození a následných oprav po těžké havarii, bez zjevné koroze; závěsy dveří, kapoty a víka zavazadlového prostoru - bez zjevných vtl; díly karoserie lícuji; lak skříňe karoserie - původní, drobná poškození (oděrky, škrábance), málo ošetřován, zašlý; jiné event. poškození, závady nebo výměny dílů: vozidlo bylo asi 2 roky mimo provoz; Lak karoserie je nutno rozleštit - stopy po odložených předmětech a zalepení páskou;

nárazníky - přední poškozený a na pravé straně utržený - nelícuje, zadní bez zjevného poškození; osvětlení - funkční, bez výrazného poškození, PP světlomet je zarosený - možnost poškození po havarii;

ostatní elektrická výbava vozidla včetně akumulátoru - funkční, kompletní, akumulátor je vadný; pro prohlídku a zkušební jízdu byl zapůjčen jiný akumulátor;

jiné event. poškození nebo závady: chybí poklice kol, chybí LP kolo - je pouze dojezdové;
