# ZNALECKÝ POSUDEK

**číslo položky 43601/2026**

| Předmět: Tovární značka / typ vozidla: | Mercedes Benz Sprinter 319 CDI FG L |
| RZ: | 9AN-1447 |

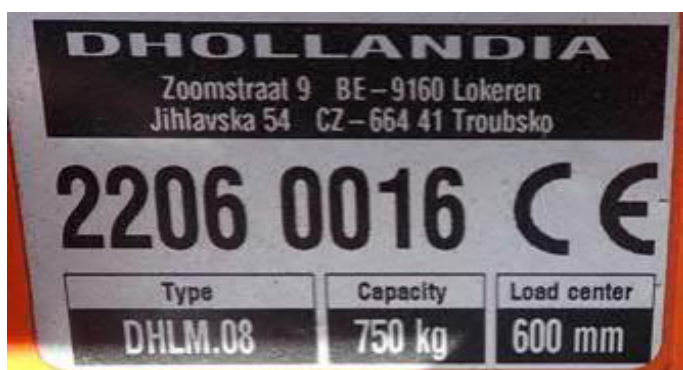
pravý bok skříně poškozen 1dm2

| <b>Nástavba:</b> | skříňová nástavba nehavarována,nosné profily bez poškození,podlaha dřevotřísková běžně opotřebena,pravý bok poškozen 1dm2,ostatní díly-levý bok,přední čelo,zadní krátké čelo-levé boční dveře bez poškození,zadní hydraulické čelo Dhollandia nosnosti 750kg bez poškození,funkční, | |

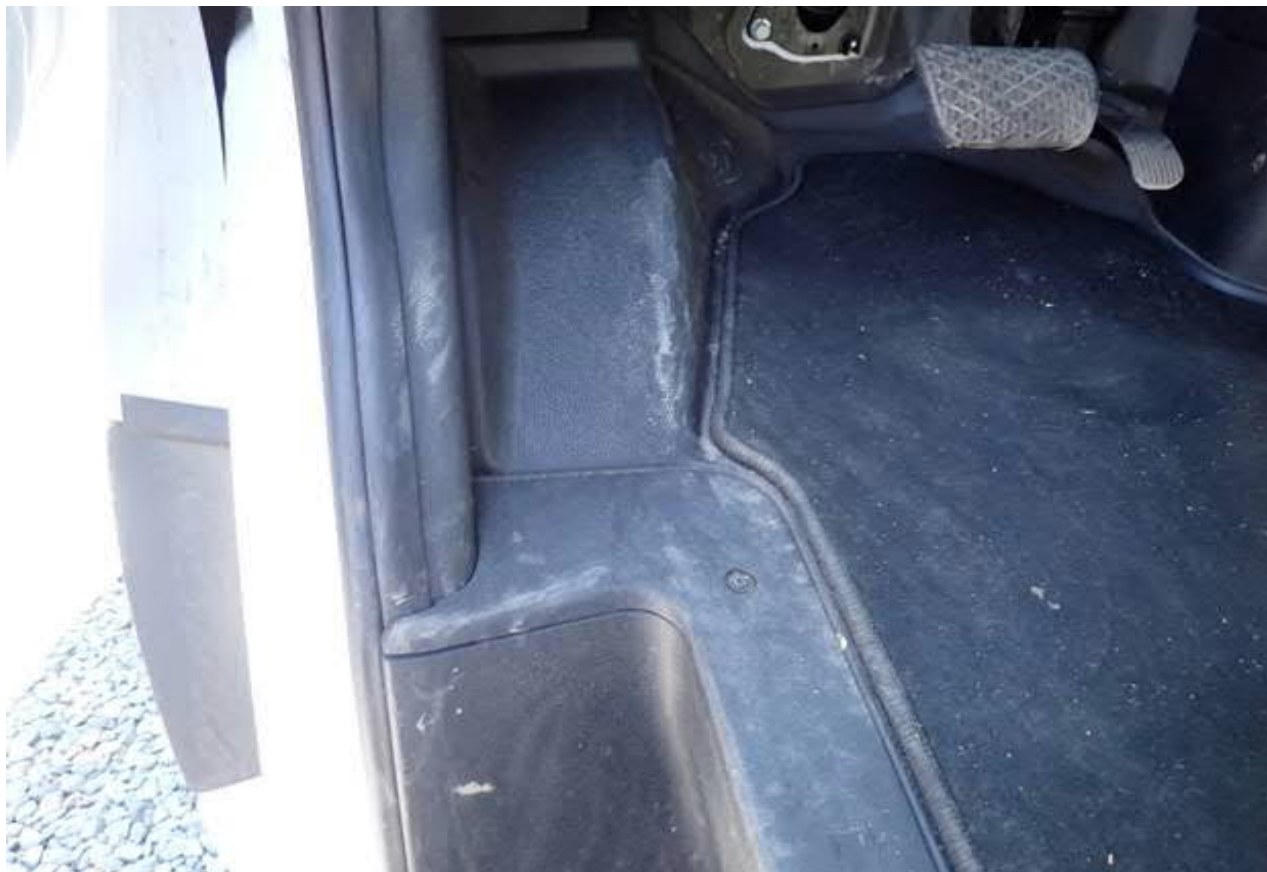
interierové plasty poškrábány

kabina,výbava-interierové plasty poškrábány,u pravého zrcátka poškozen vnější kryt a blikáč,poškozen přední nárazník

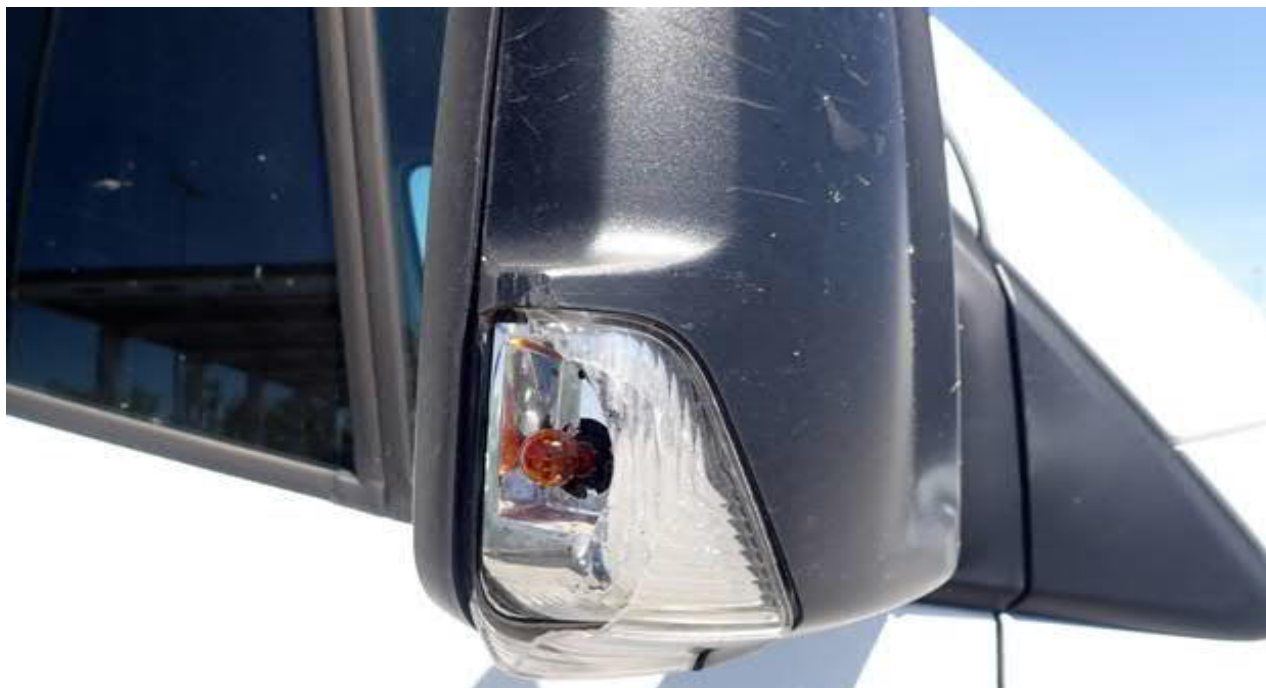
poškozen kryt a blikač pravého zrcátka

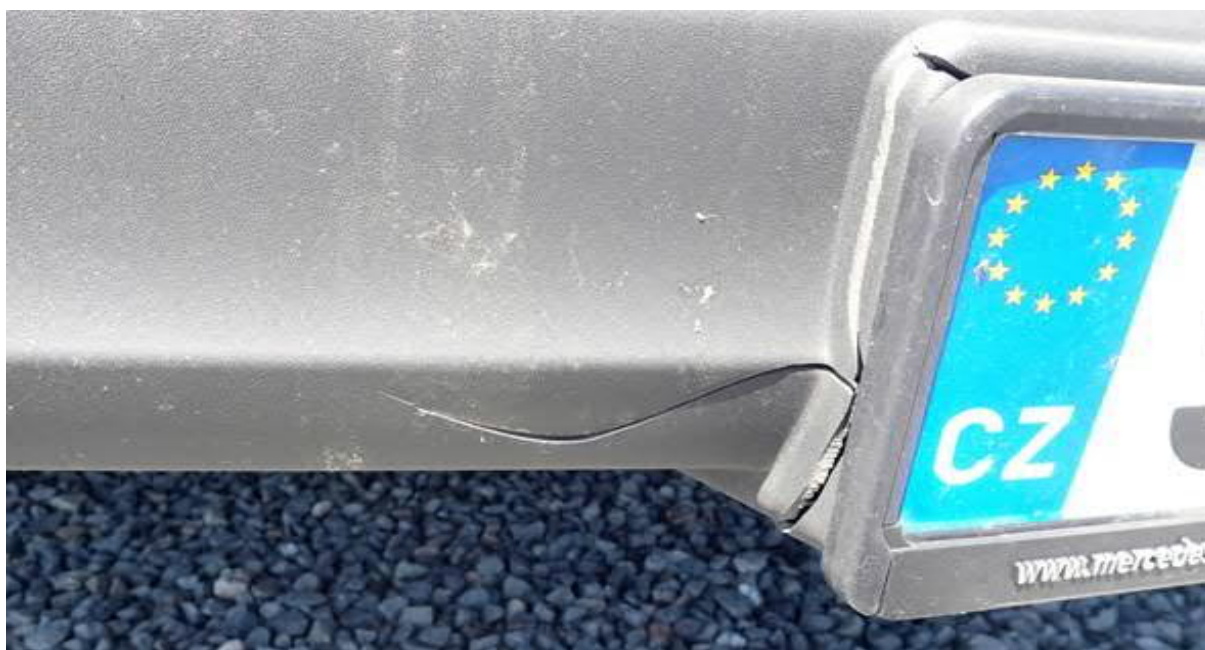
přední nárazník poškozen
