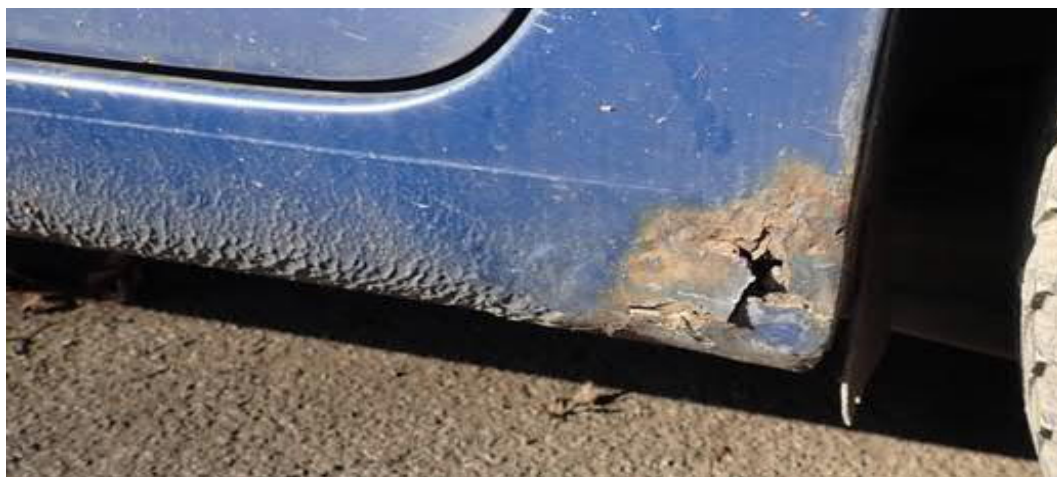
pravý práh a pravé přední dveře zkorodovány

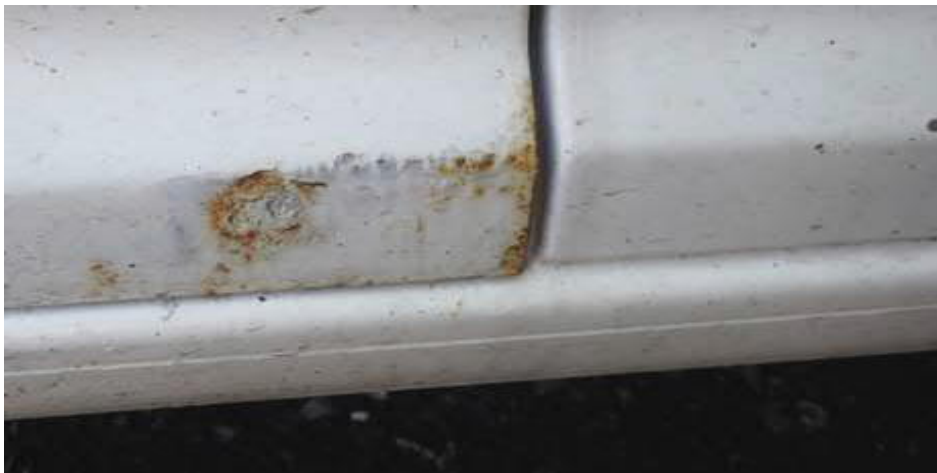
levé přední dveře
zkorodovány

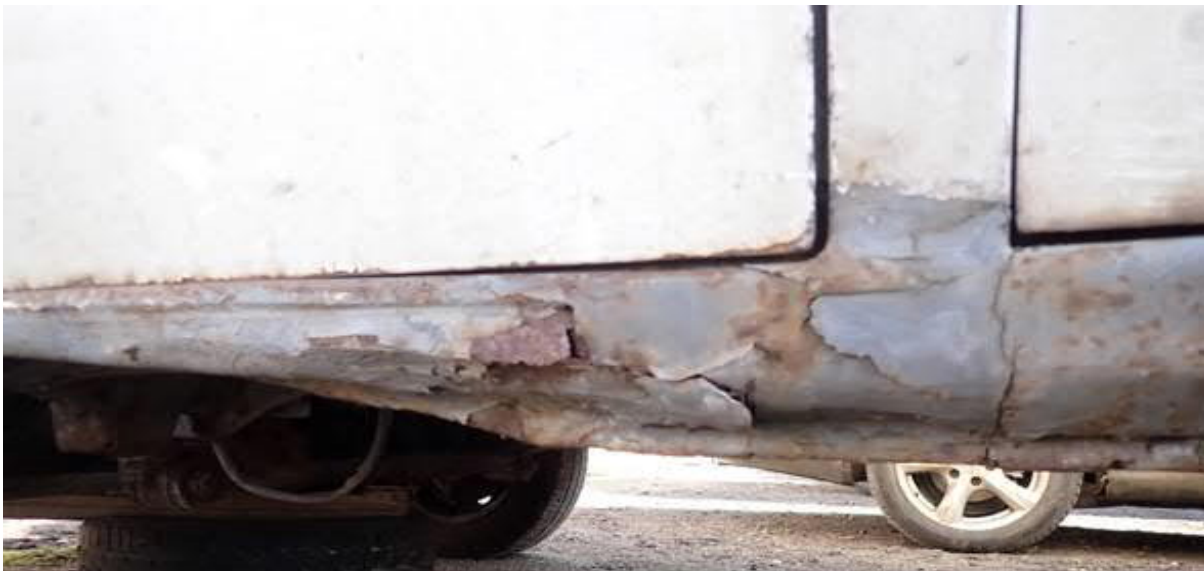
levý práh a sloupek B zkorodovány

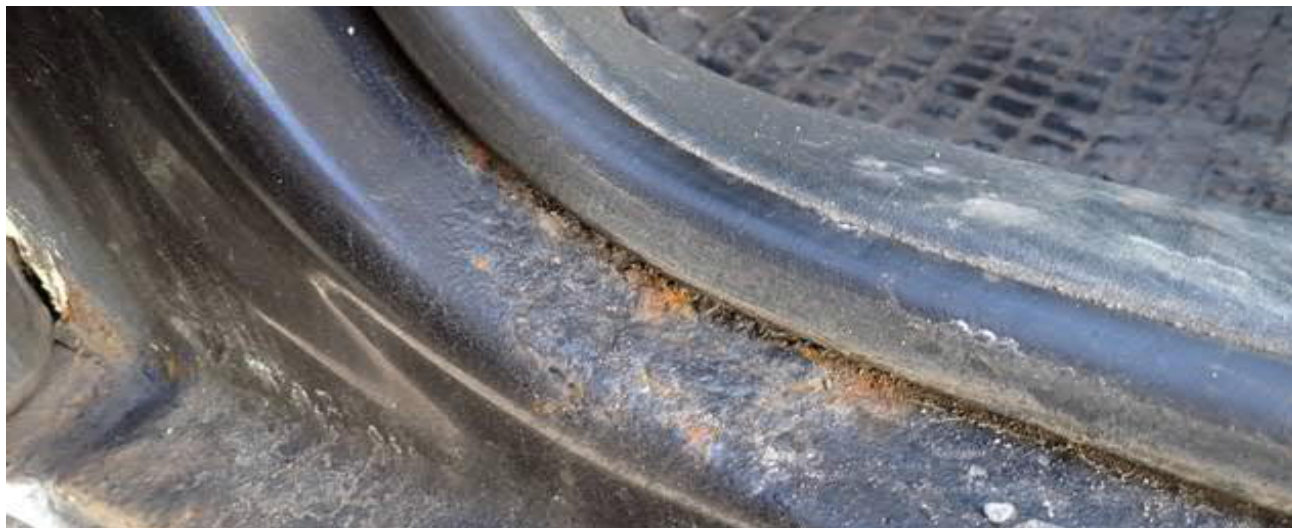
zkorodovaný levý práh

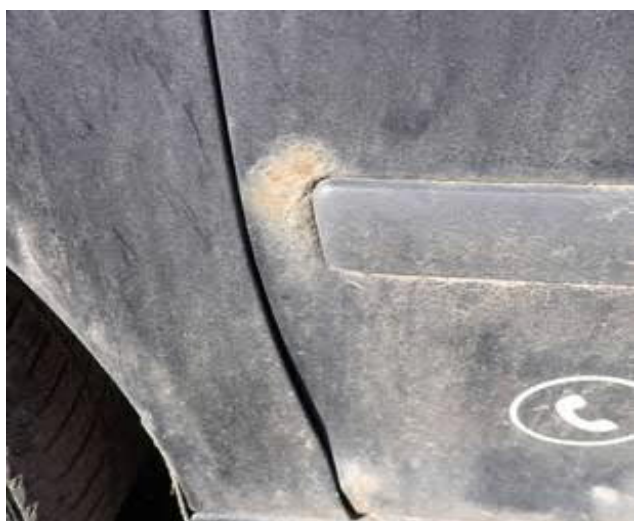
levé přední dveře zkorodovány

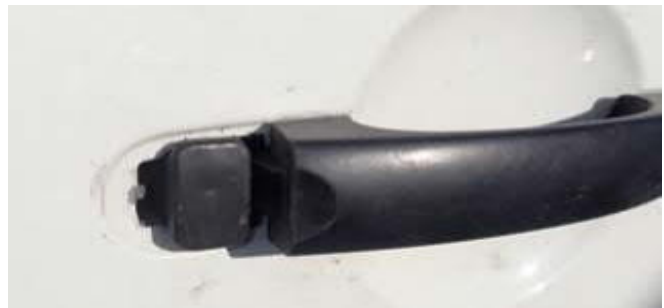
klika pravých předních dveří poškozena

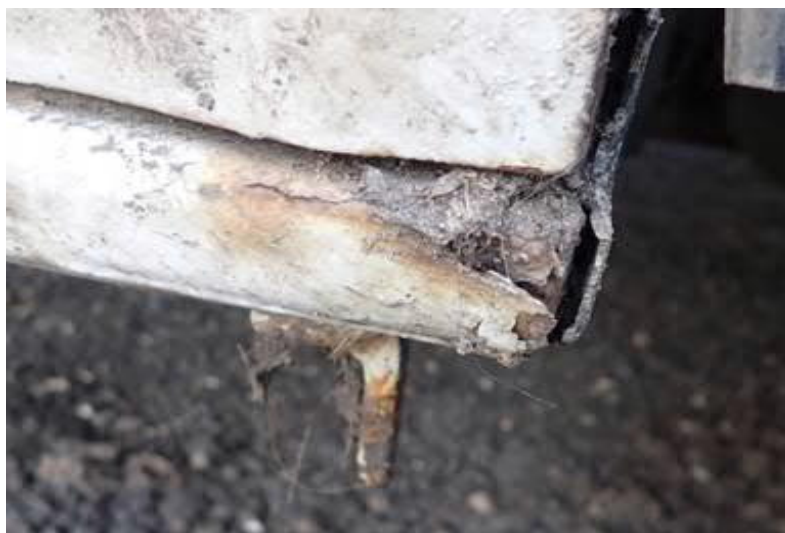
pravý práh zkorodován

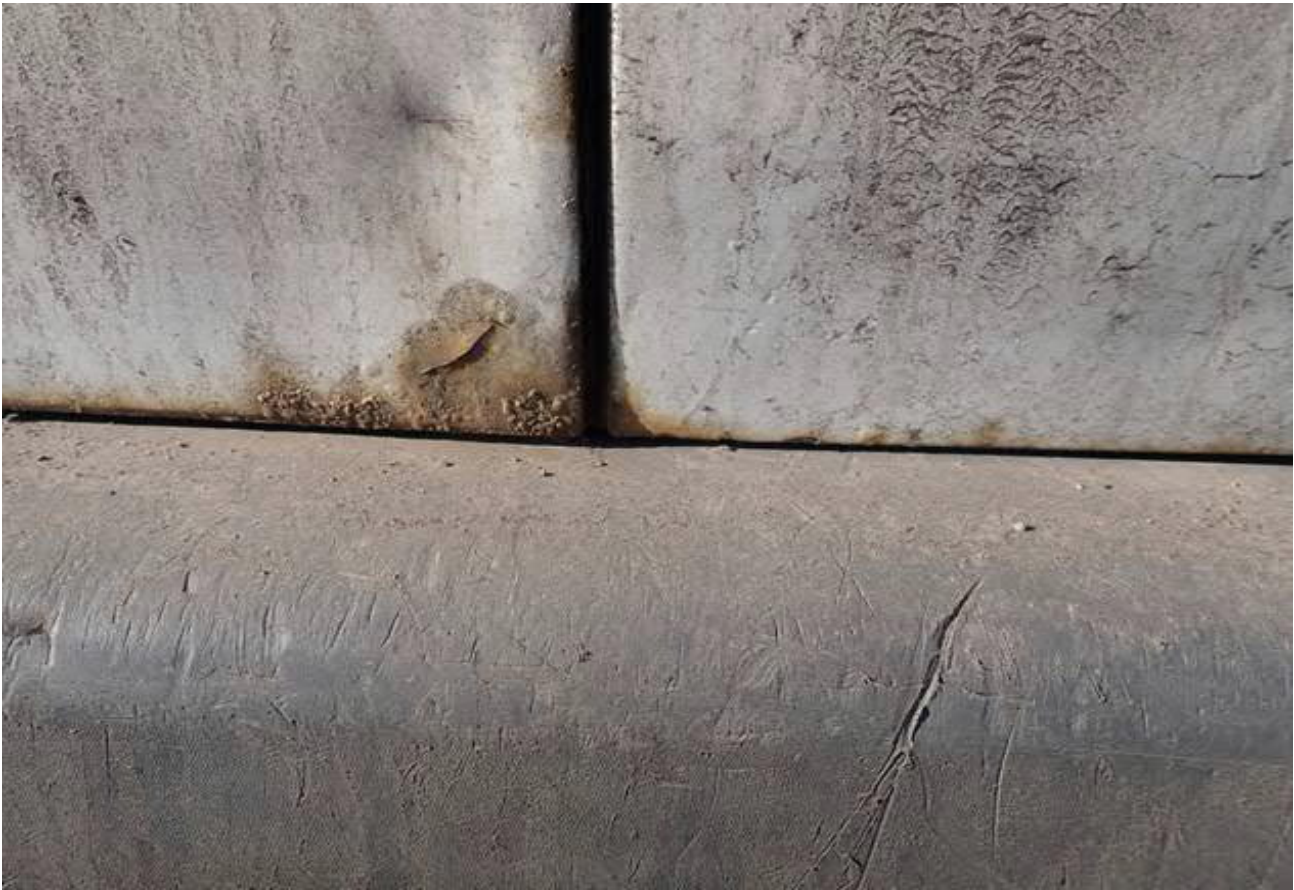
obě části zadních dveří zkorodovány

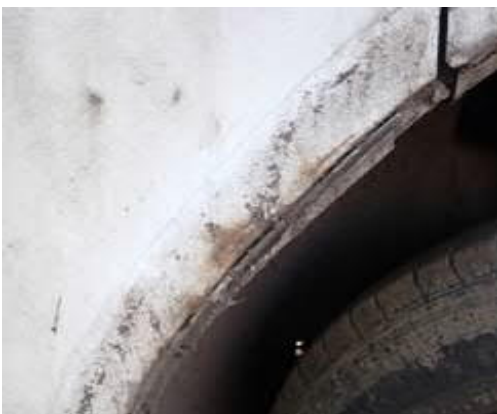
pravý přední dveře zkorodovány
