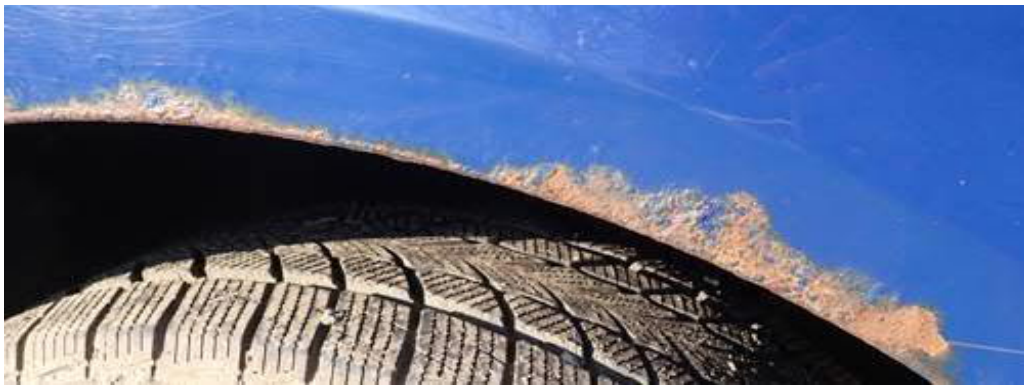
levý přední blatník
zkorodován

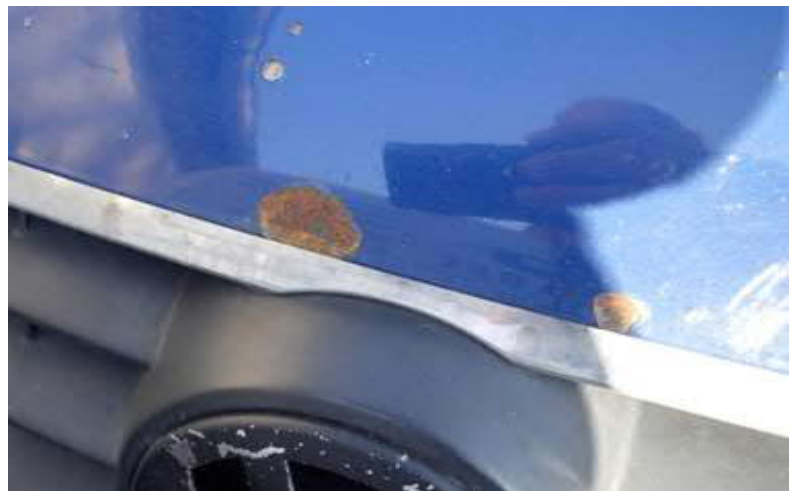
mřížka předního nárazníku poškozena

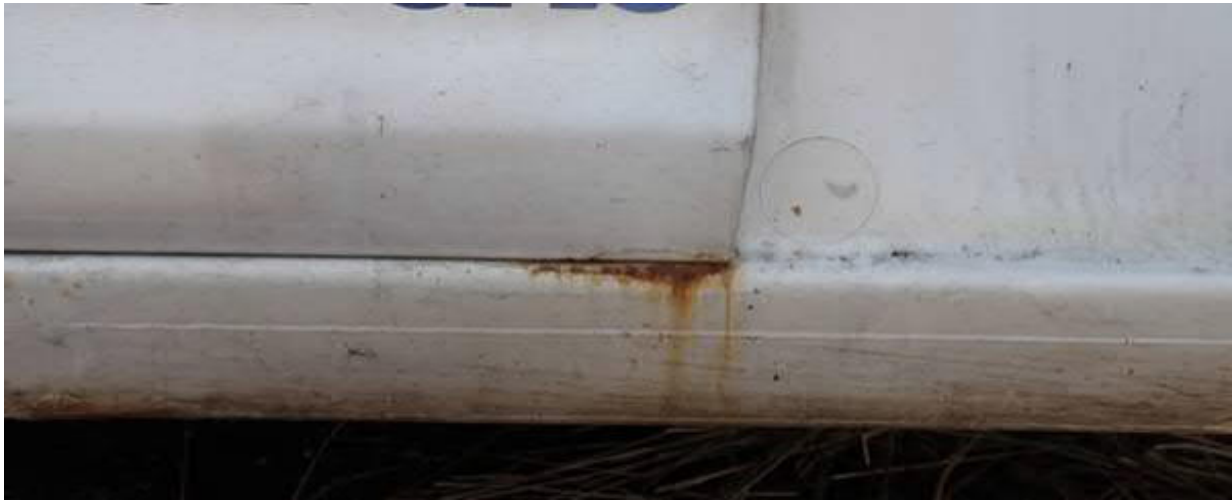
pravý práh a pravé boční dveře zkorodovány

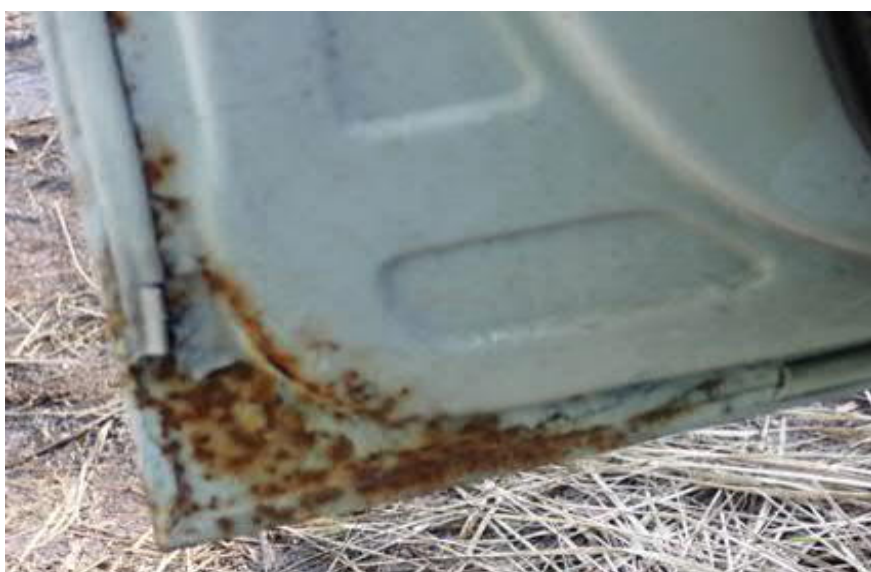
levé přední dveře zkorodovány

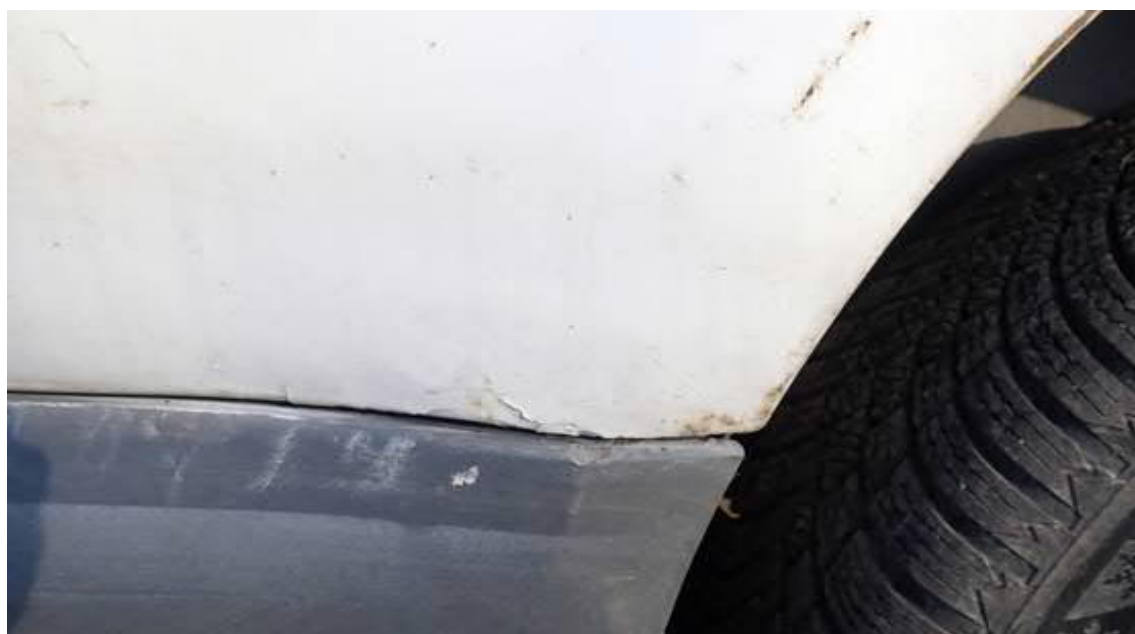
zkorodovaný pravý zadní blatník

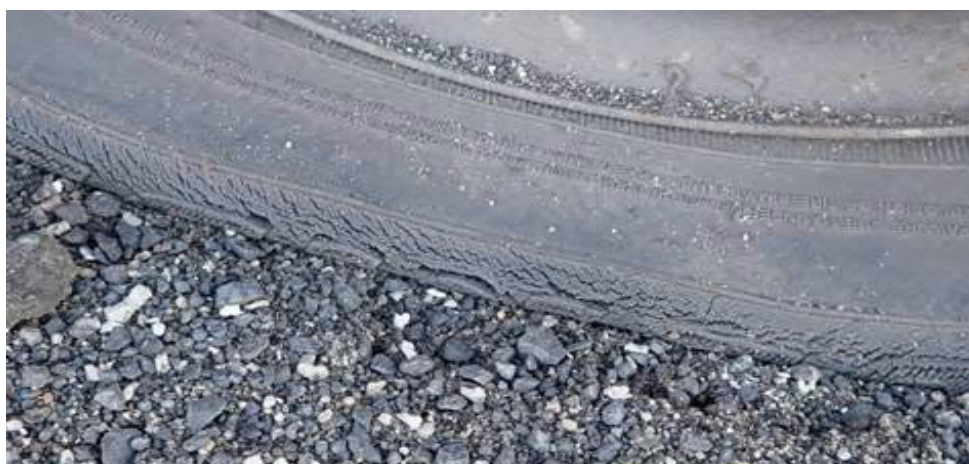
pneu zteřelé

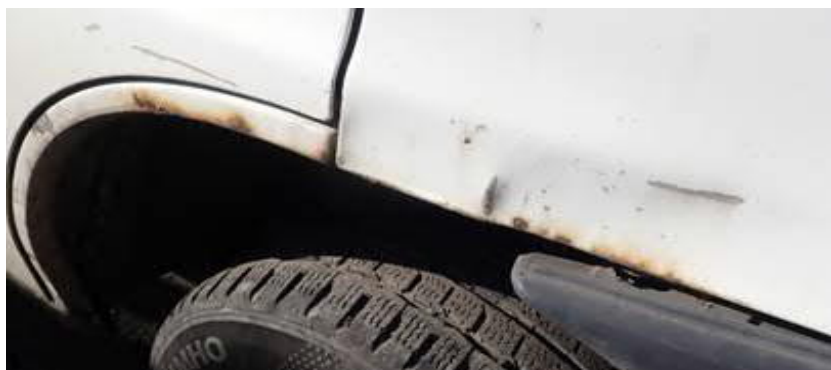
pravý přední blatník zkorodován

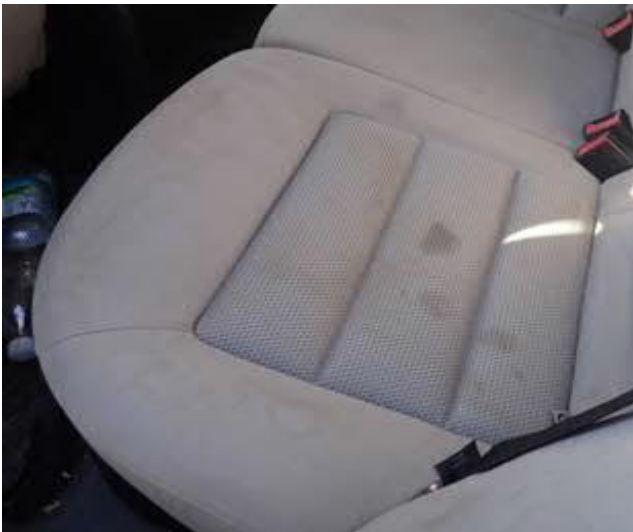
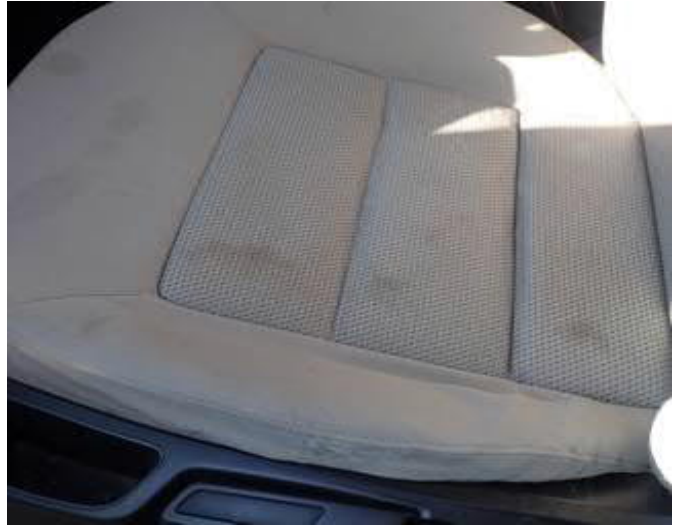
interier nevratně znečištěn

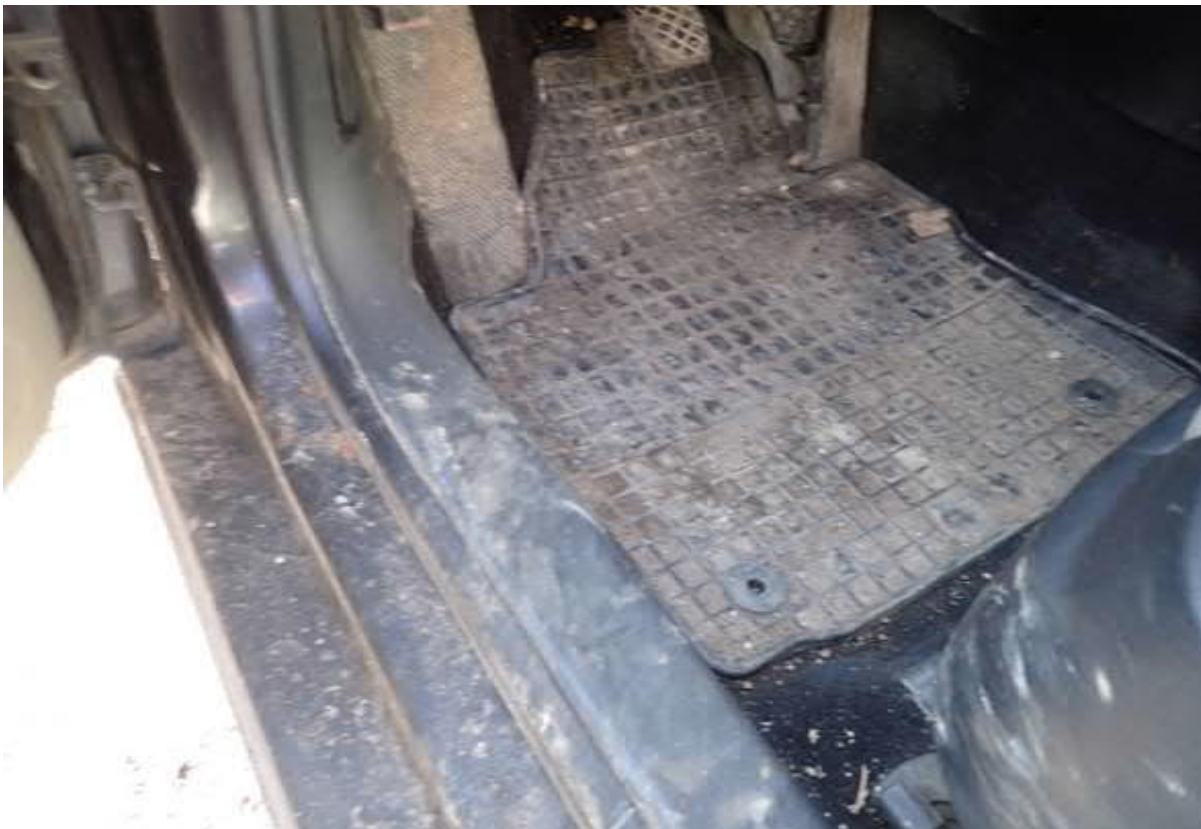
plasty interieru zničeny, levý práh zkorodován

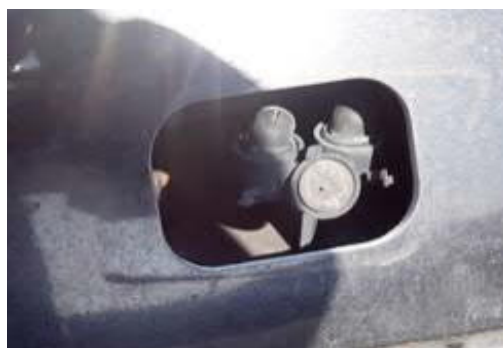
chybí kryt ostřikovače reflektorů

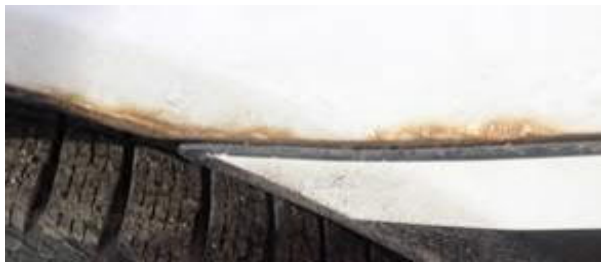
levý zadní blatník zkorodován

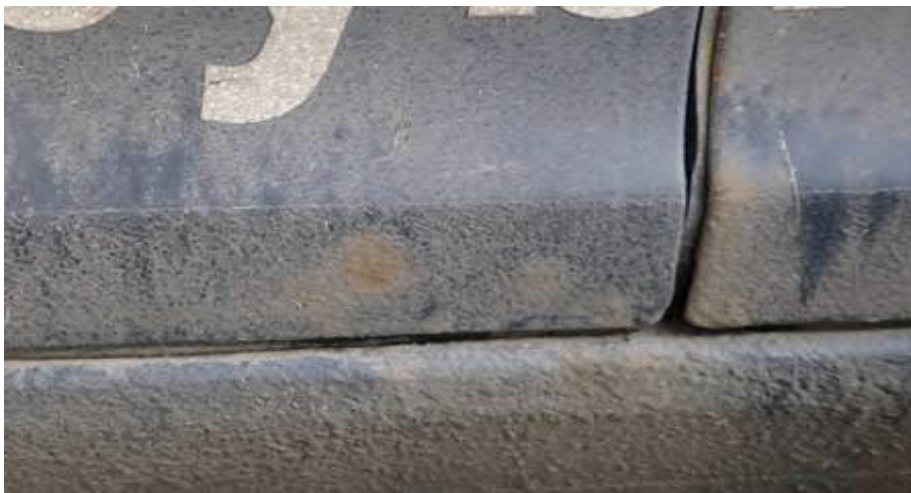
pravé přední a pravé zadní dveře zkorodovány

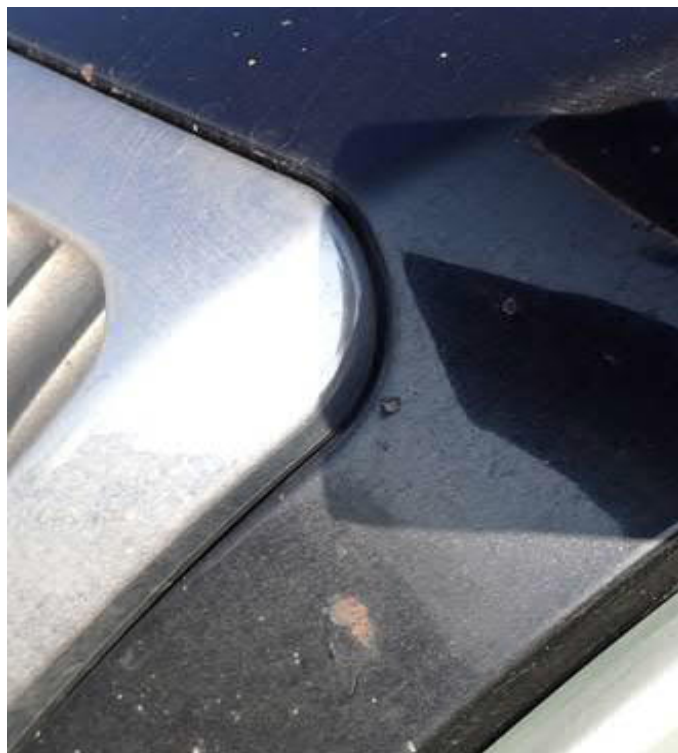
víko motoru zkorodováno

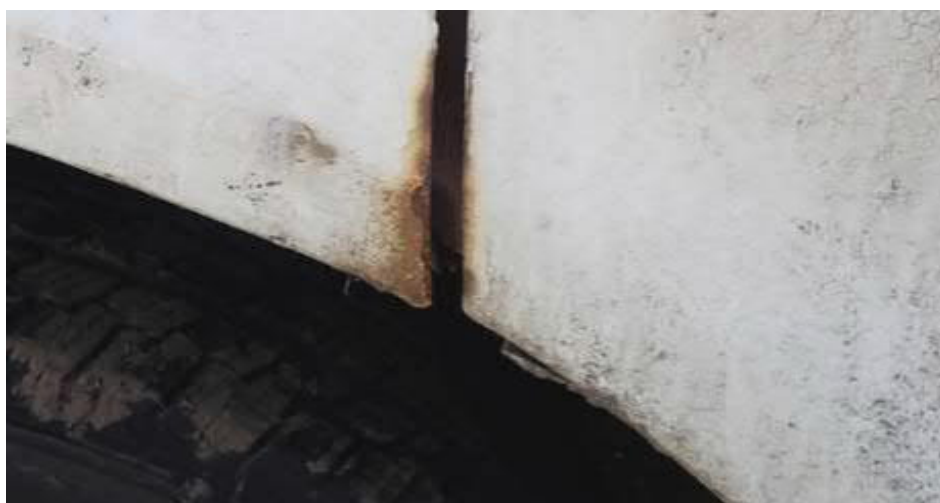
levý přední blatník a levé přední dveře zkorodovány

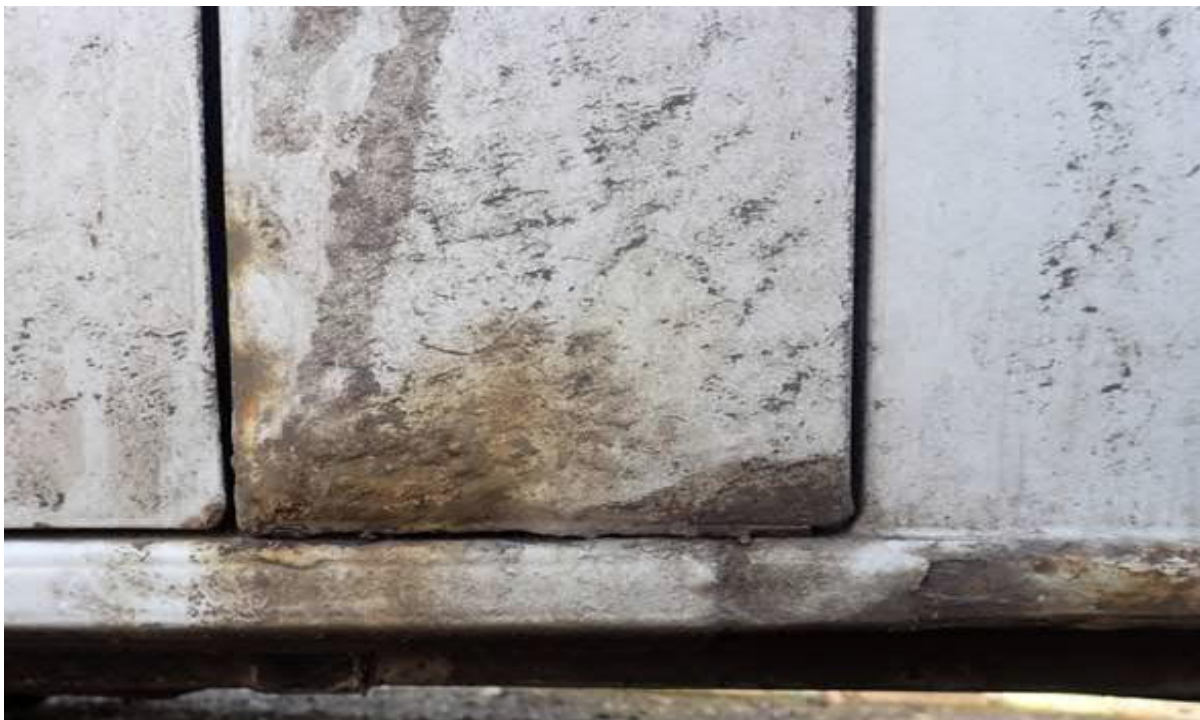
sloupek B vozidla a levý práh prokorodován

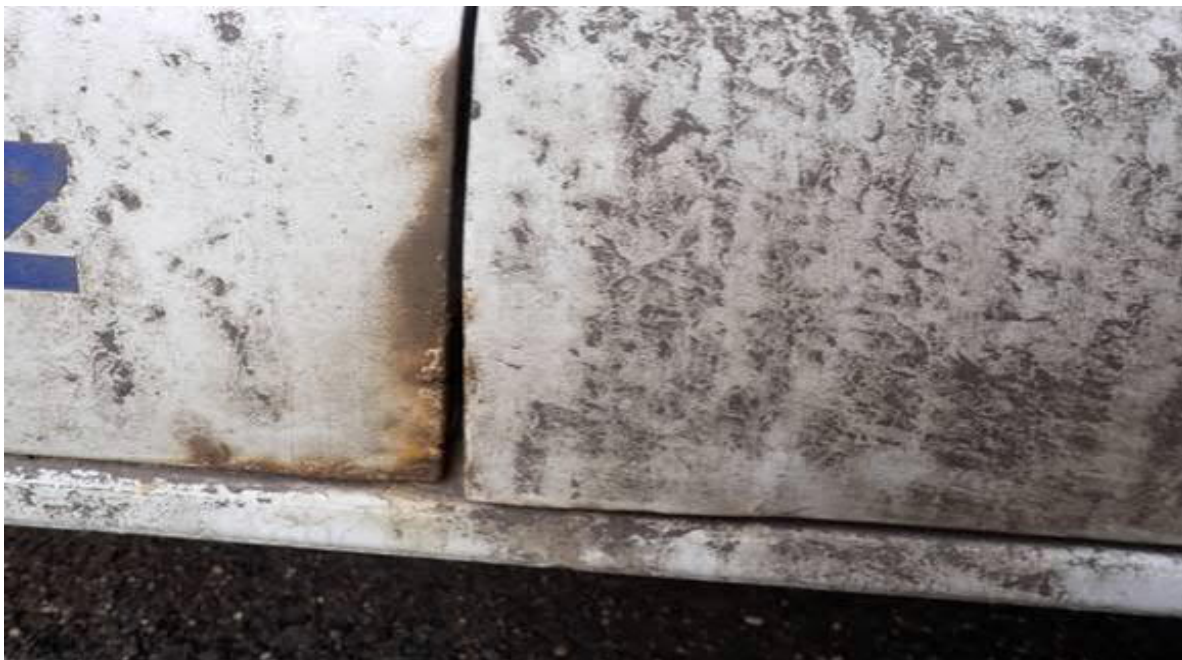
pravé přední a pravé zadní dveře zkorodovány

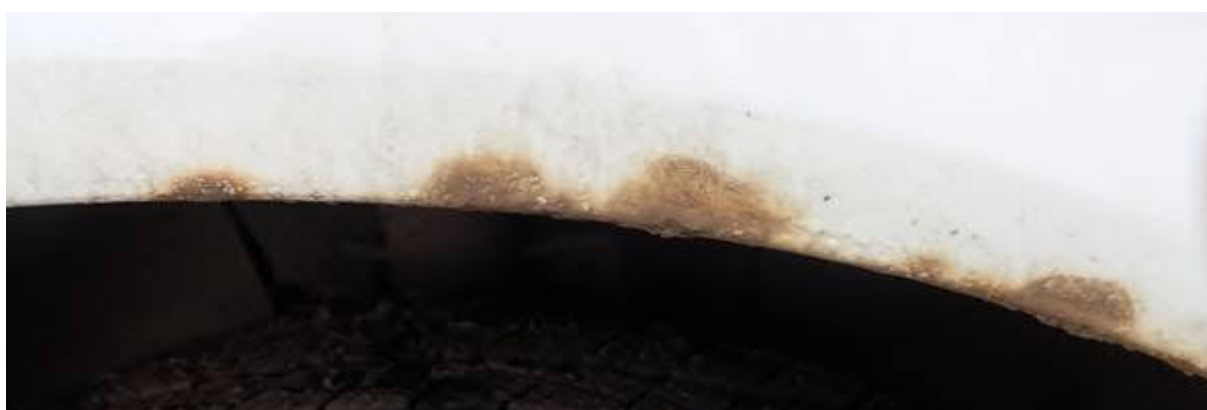
pravý přední blatník zkorodován

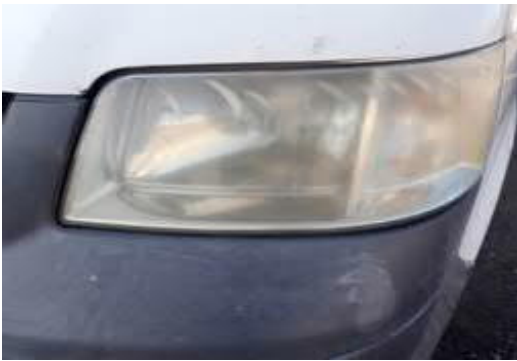
reflektory matné

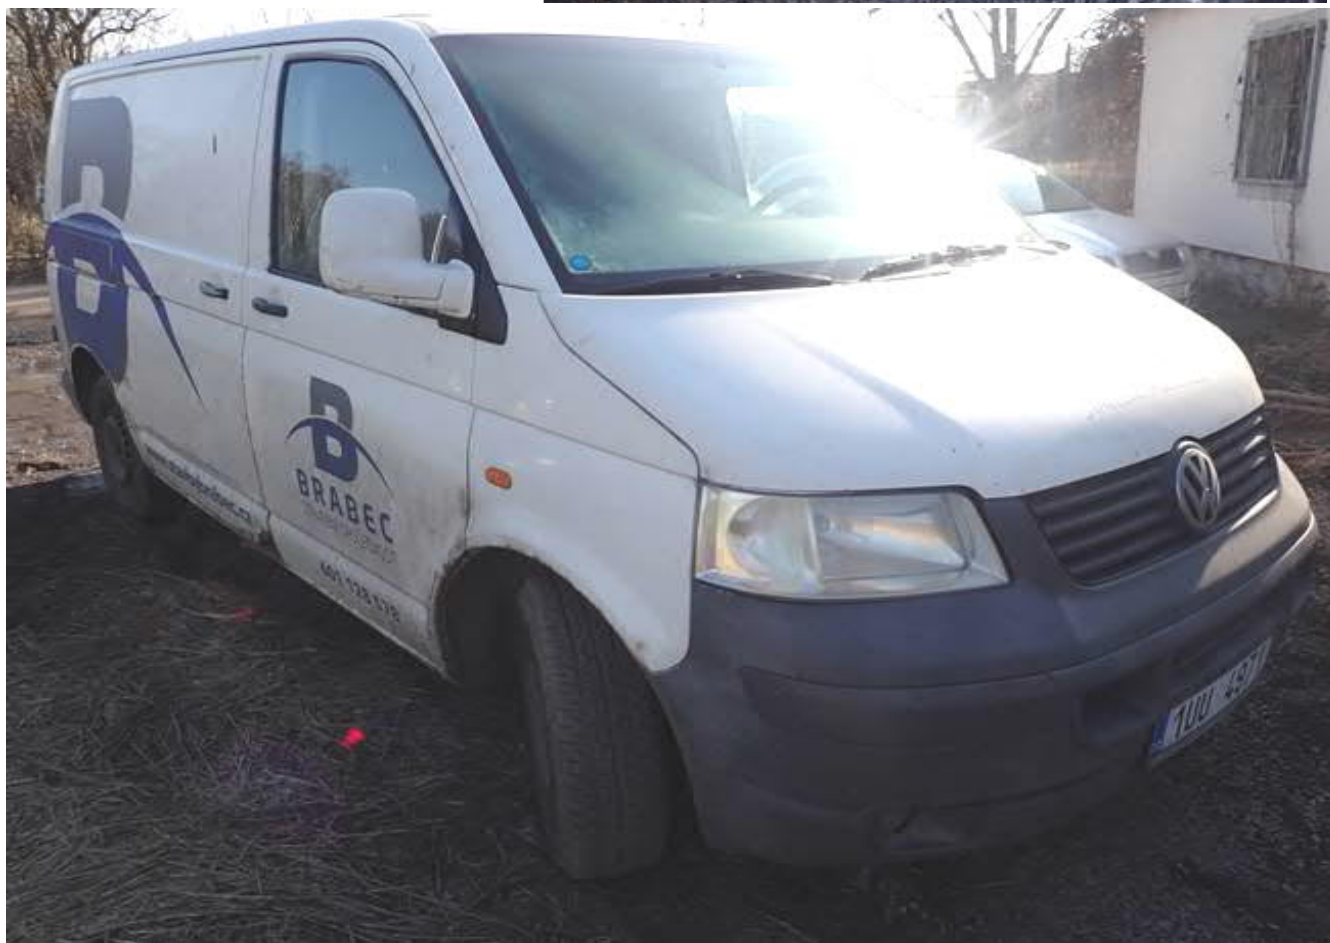
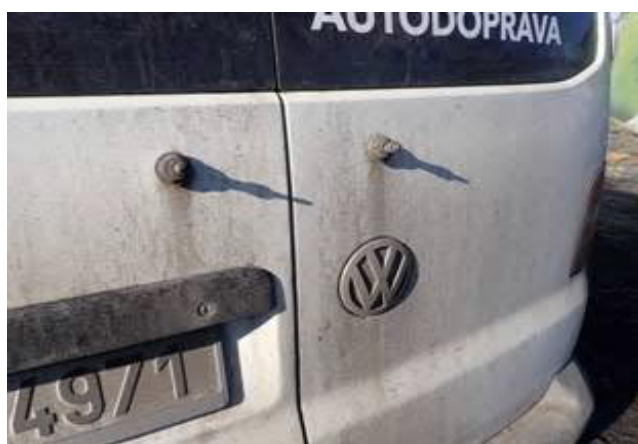
chybí zadní stěrače

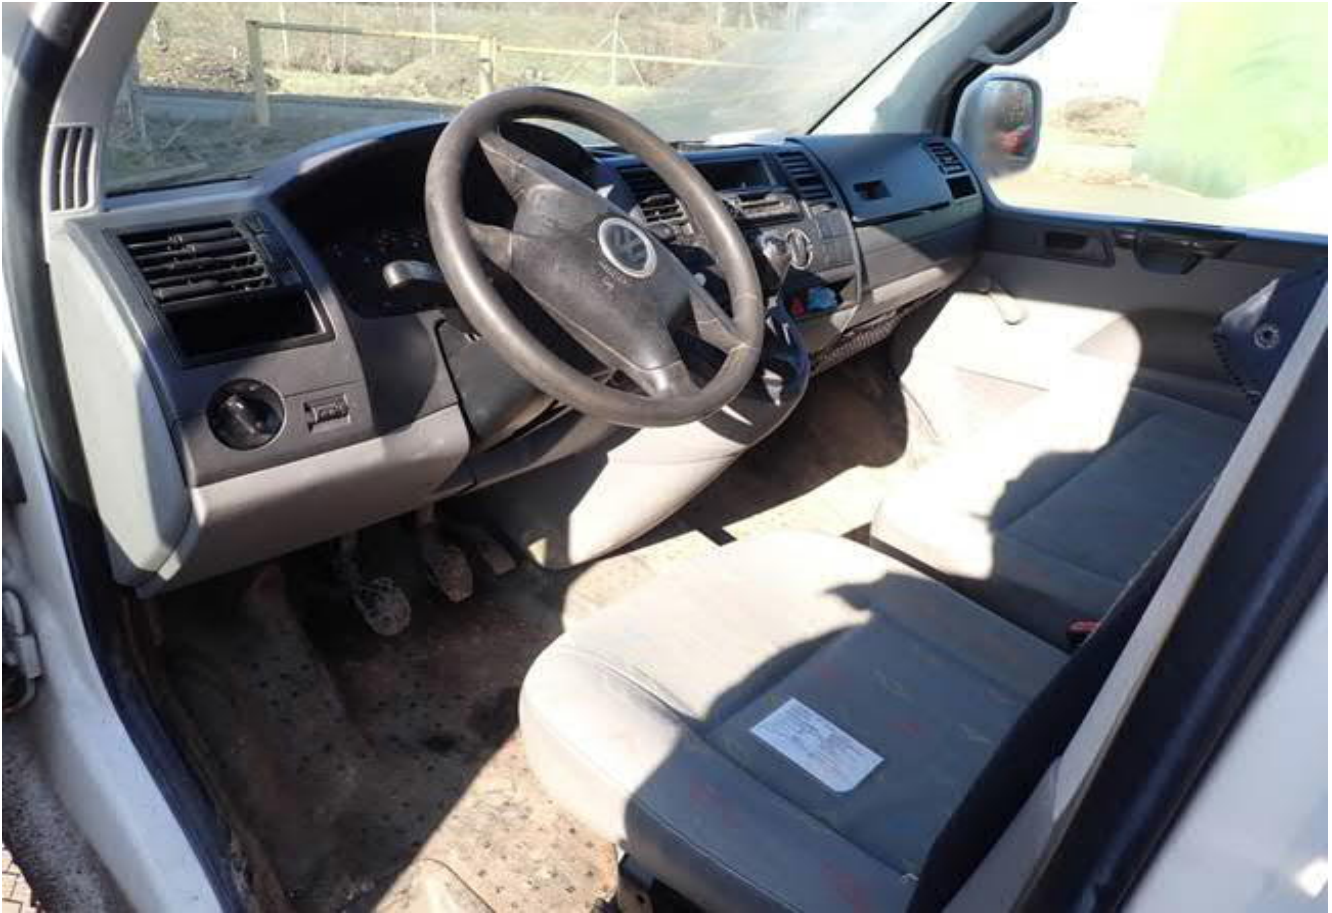
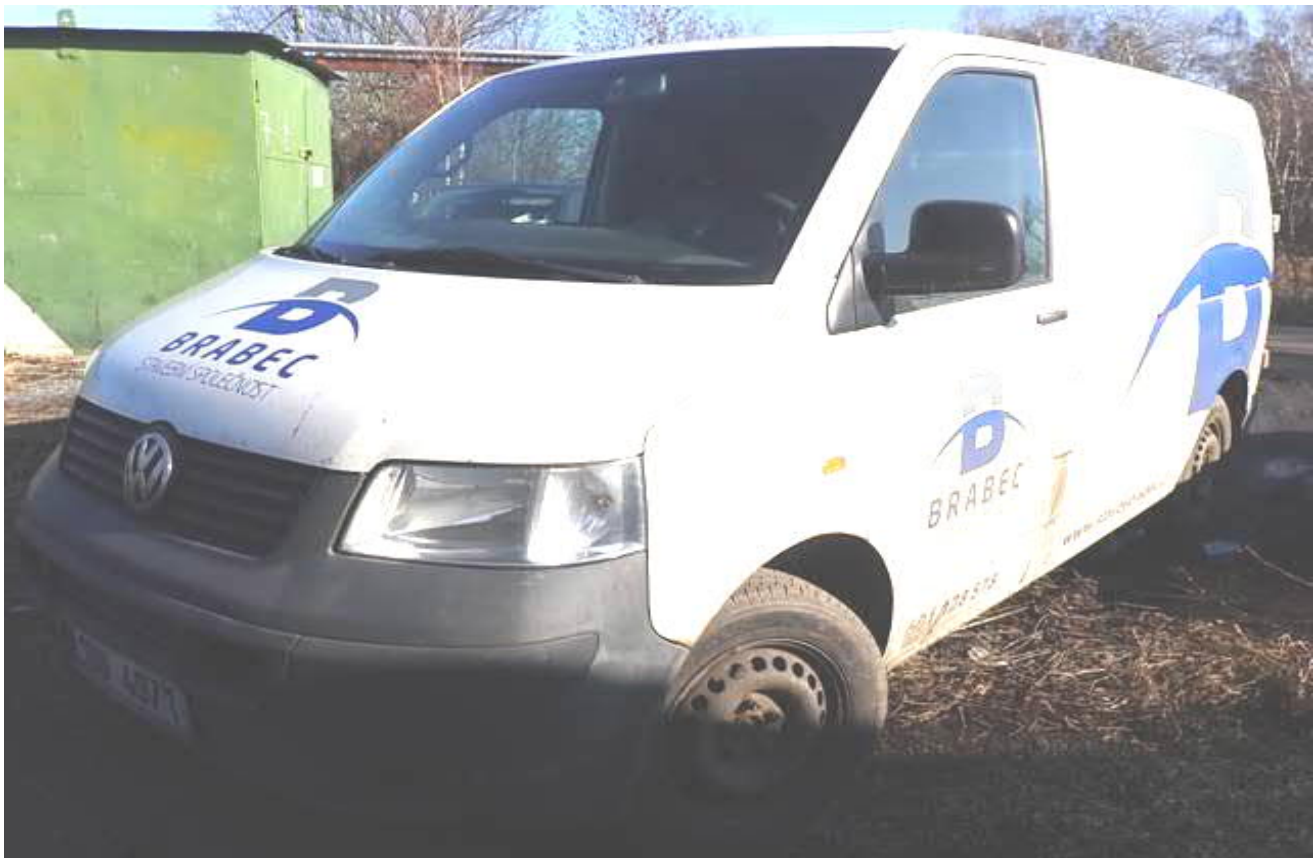
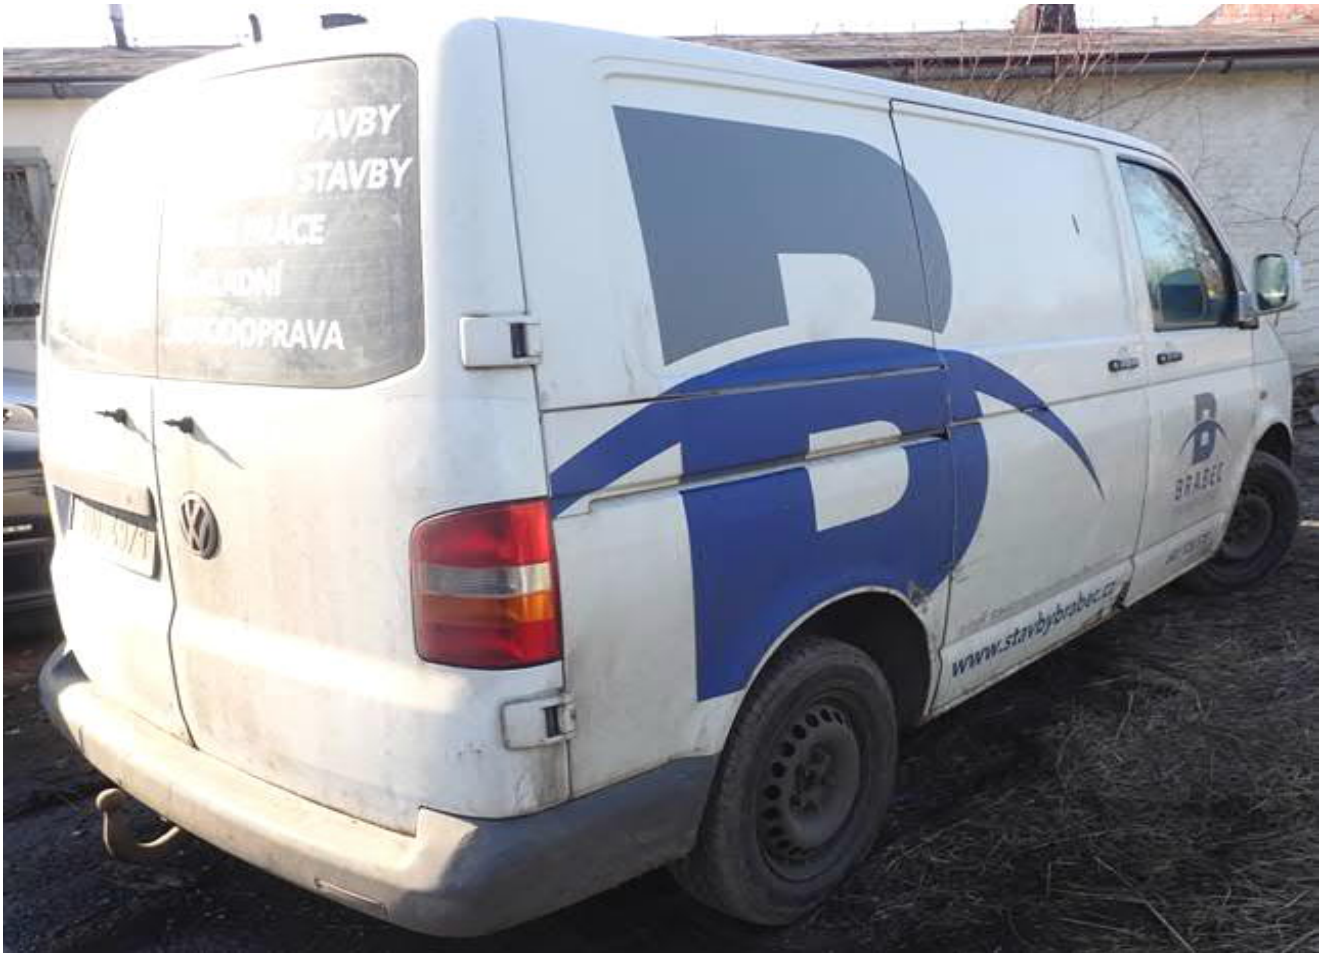
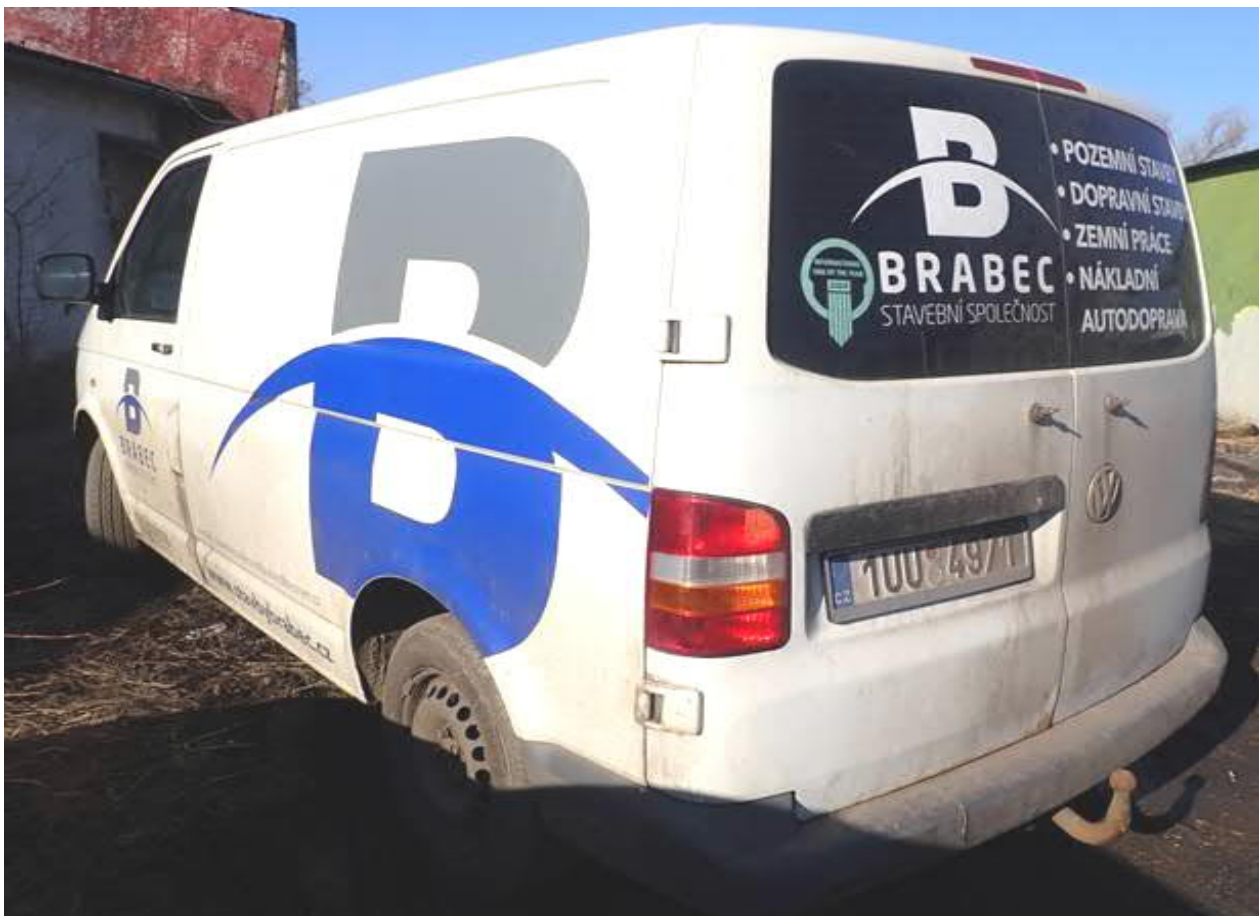
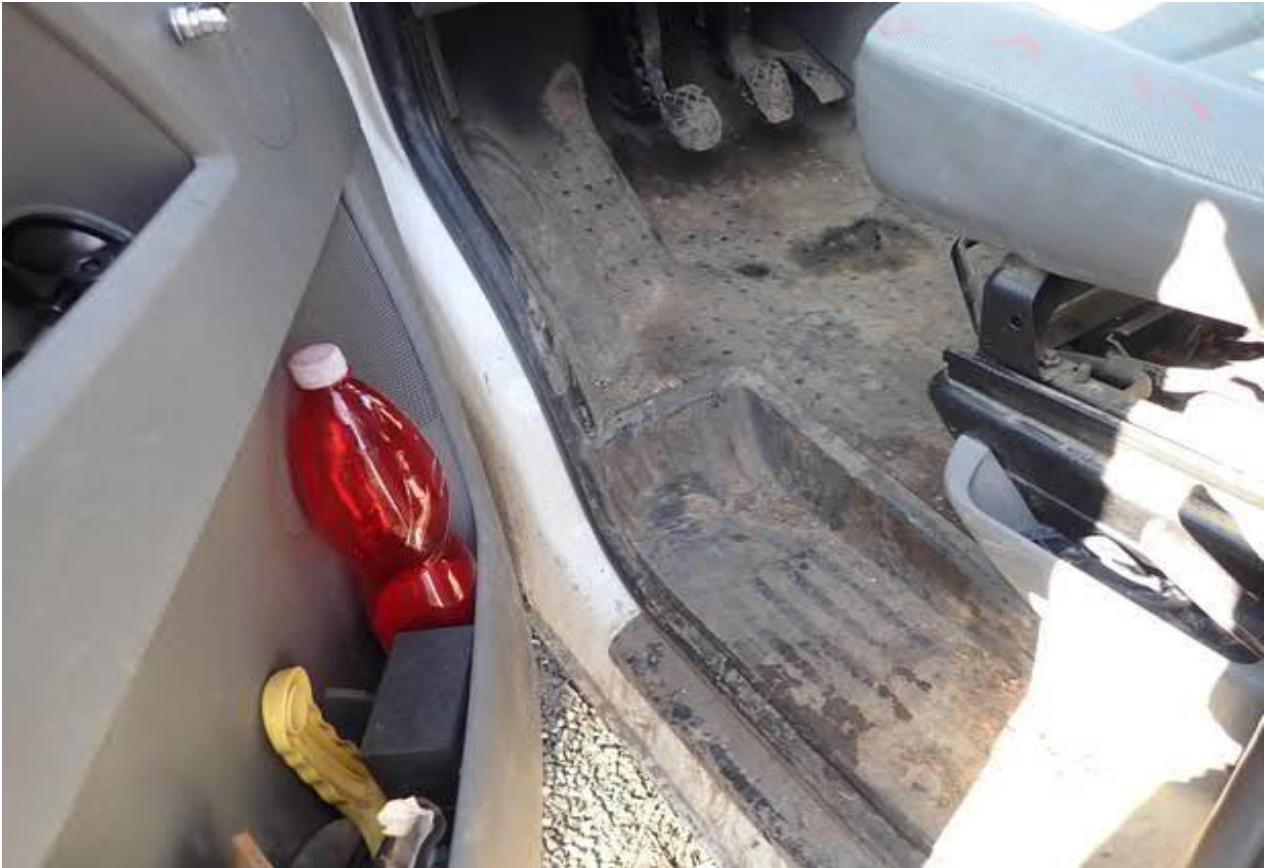
interier vozidla

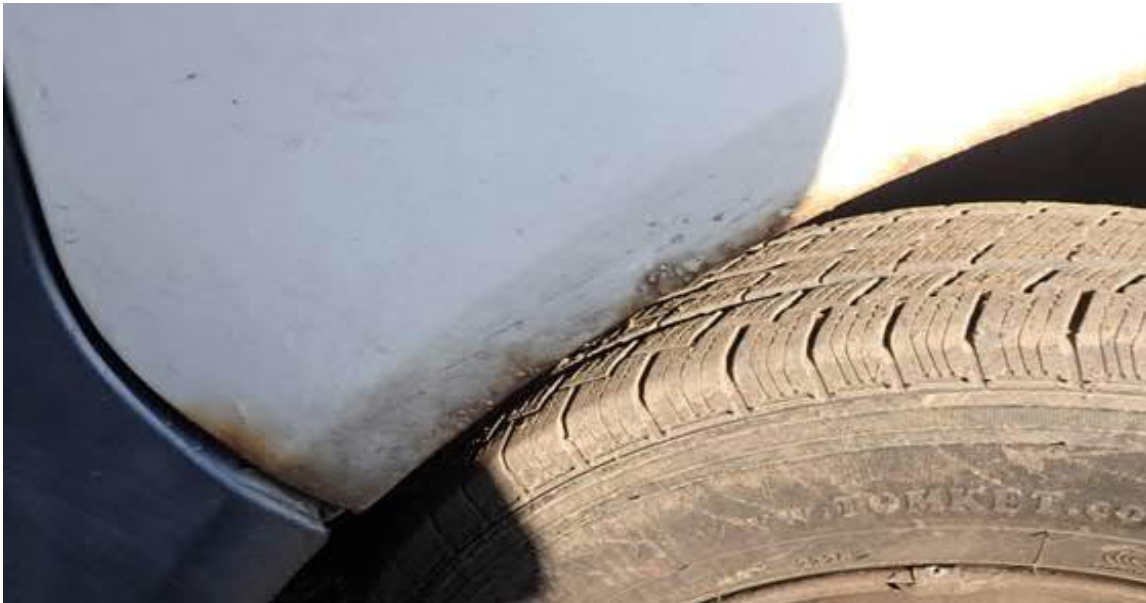
levý přední blatník zkorodován

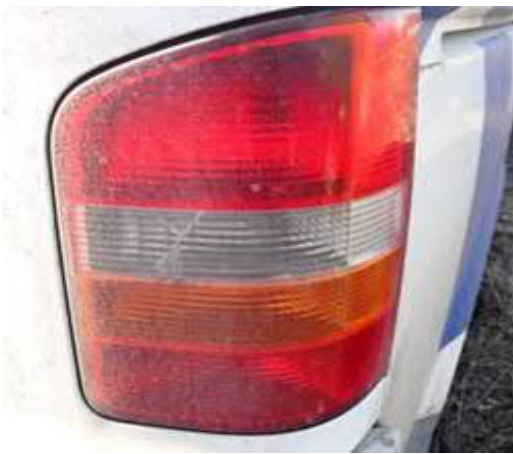
pravá zadní svítilna poškozena

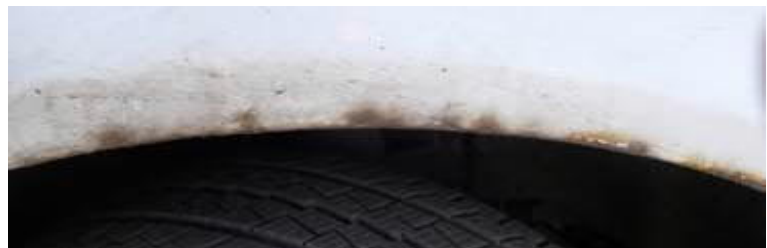
pravý přední blatník zkorodován

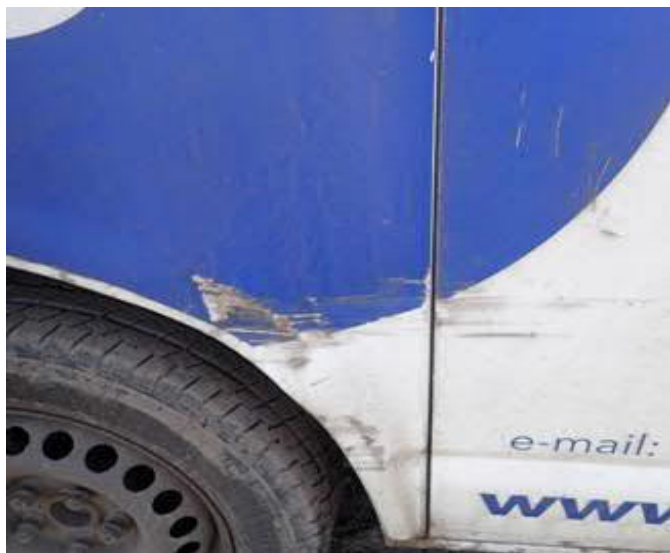
pravý zadní blatník a pravé boční dveře havarovány
